平成27年9月19日(土)
国土交通省 関東地方整備局
河川部
下館河川事務所

鬼怒川左岸25.35k付近(常総市若宮戸地先)に係る報道について

1. いわゆる自然堤防の状況

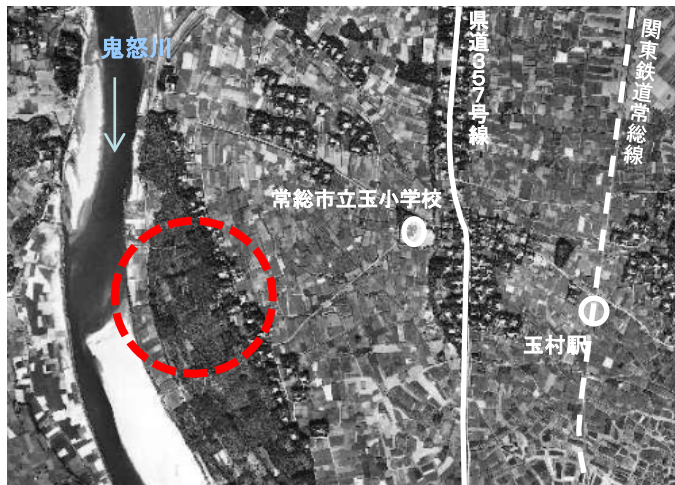
1947/10/26 昭和22年

- 当該地には、常総市若宮戸地先の鬼怒川沿いにある、実態的には堤防のような役割を果たしていた地形（以下「いわゆる自然堤防」という。）が形成されていた。
- 昭和20年代は鬼怒川と市街地の間に広く分布していたものの、昭和55年頃までに大きく減少している。
- 平成以降は大きな変化は見られない。
