茨城大学 平成27年 関東・東北豪雨調査団報告書

中間報告版

2015年11月13日

【概要】 平成 27 年 9 月 9 日～11 日の平成 27 年関東・東北豪雨による茨城県内における河川堤防の被害や自然地形による水害防衛機能の障害の実態を、地形、地質、地盤などの視点から現地調査と資料調査を実施した結果と今後の方向性についてまとめた。加えて、ライフライン復旧までの飲料水確保などの被災時課題克服や住民の意識や学校教育を踏まえた地域防災計画への展開について述べている。

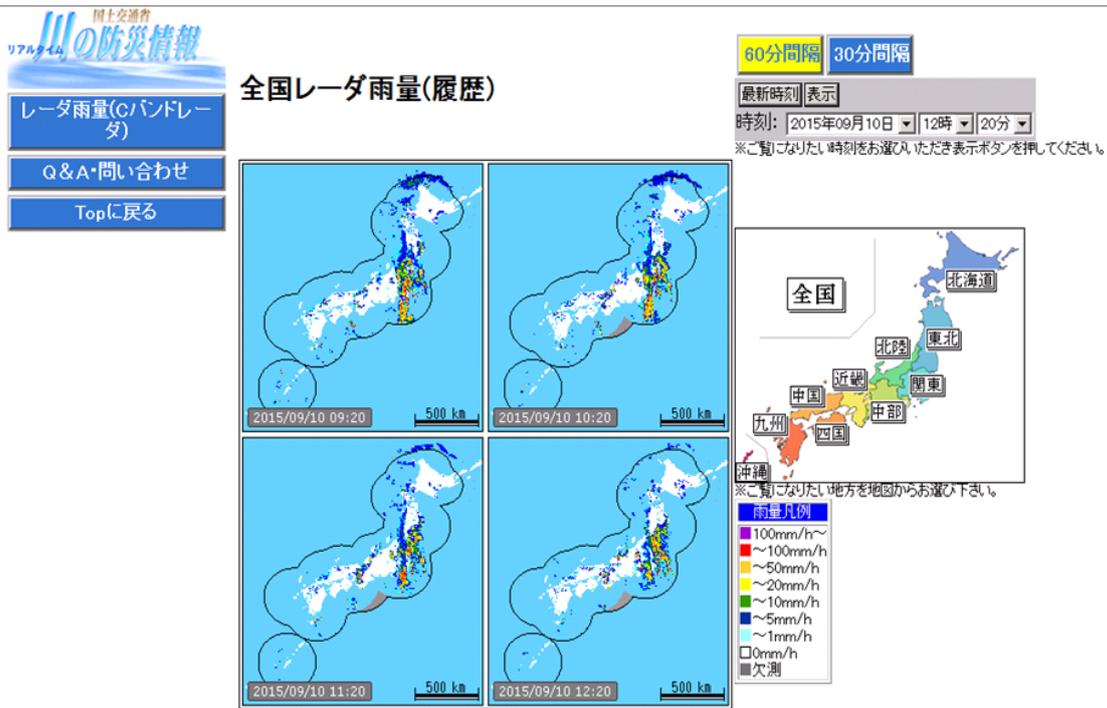
もっとも大きな要因は、記録的豪雨である。図-1.1 は 2015 年 9 月 10 日 9:20 から 12:20 までの雨量状況を示したものである。1 時間毎の C バンドレーダの雨量画像である。線状降水帯が長時間、関東にかかっていたことがわかる。図-1.2 は、関東地方における洪水予報・水位周知河川管内地図を示したものである。これらのうち、鬼怒川の河川形状が黒色で示されており、流域全体にわたってはん濫したことが分かる。鬼怒川の基準となる水位観測所は図-1.3 に示したように 4 ヶ所である。はん濫箇所の常総市新石下地先(左岸 21km)は、水位観測所「鬼怒川水海道(右岸 11km)」の 10km 上流地点である。図-1.4(a) の水位観測所「川島」は、はん濫箇所の 24km 上流にある。はん濫危険水位 2.3m は 0:00

図-1.1 レーダ雨量状況 (2015年9月10日9:20~12:20)
(出典: 国土交通省「川の防災」HP)

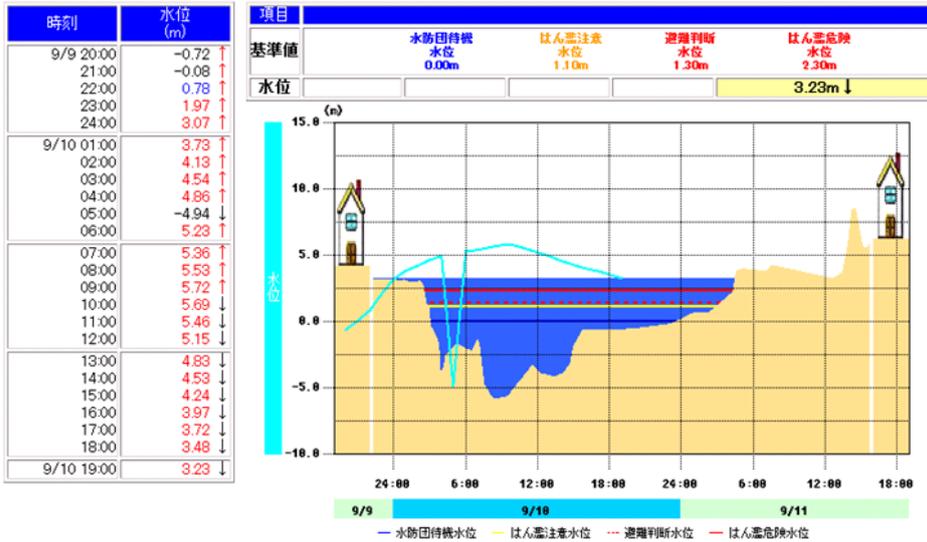
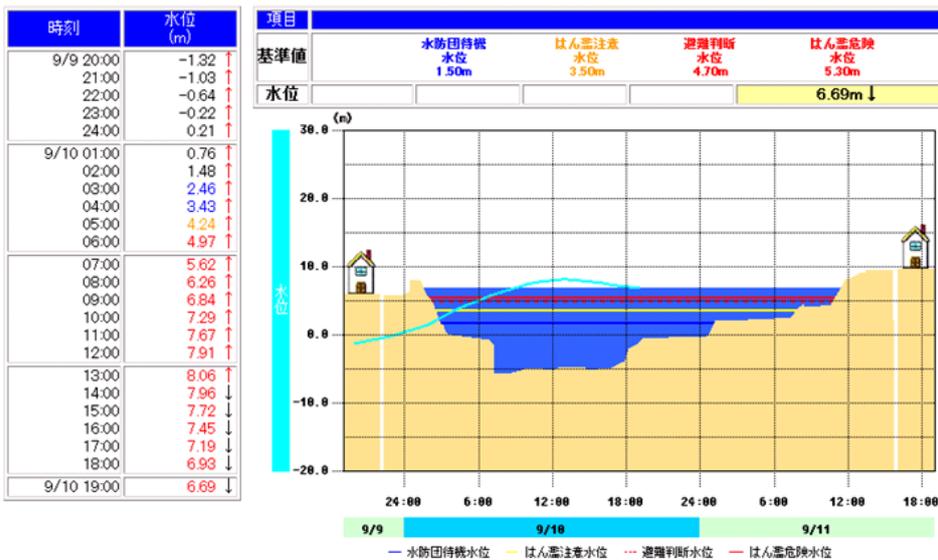
図-1.4 観測点の水位変化 (出典：国土交通省「川の防災」HP)

頃超過している。水位ピークは9:00頃である。なお、5:00の水位計測値のマイナス反転は計測異常と推測される。また、図-1.4 (b) の水位観測所「鬼怒川水海道」は、はん濫箇所10km下流にある。はん濫危険水位5.3mは7:00頃超過している。上流はん濫時の13:00にはピークの8.06mに達している。図-1.5は鬼怒川水系の基準水位観測所4ヶ所が、水位計測値のピークを迎えた時刻を示したものである。観測所の区間距離から流速を算出すると、「川島」～「鬼怒川水海道」間の平均流速は約9km/時である。このような洪水が過去のそれに対しどのようなものかは今後検討する必要があるが、この記録的豪雨が今回の災害をもたらしたのは言うまでも無い。

(a) 水位観測所「川島」の水位変化 (氾濫地点より 24 km 上流)

(b) 水位観測所「鬼怒川水海道」の水位変化 (氾濫地点より 10km 下流)

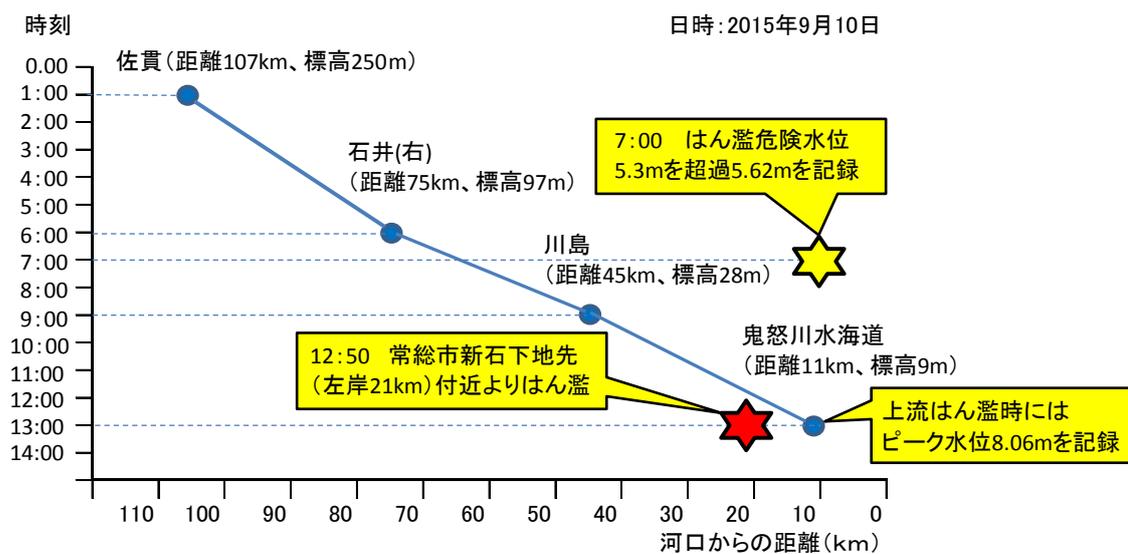
図-1.5 鬼怒川水系の水位観測所のピーク水位達成時刻推移 (筒井 (2015、未発表) による)

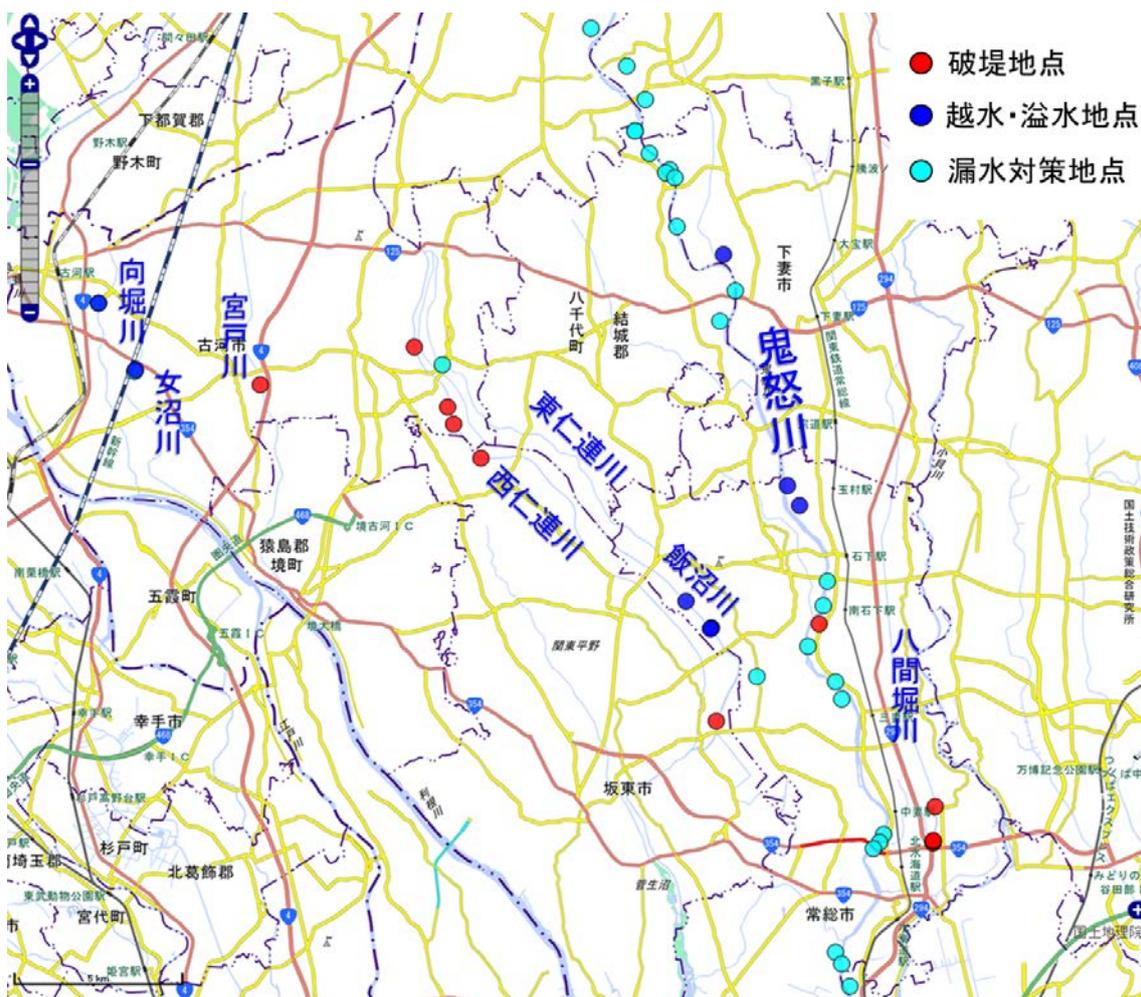
このような多数の河川において堤防被害や越水が生じていることから、破堤、越水および漏水対策箇所について現地視察を行い被災位置の確認と被害の状況について調べた。図-1.6がその地図を示している。本報告では、まず、これらの被害について、現地調査と資料調査に基づいてそれらの状況と特徴について述べる。次に、被災後において生じた水害廃棄物仮置き場における状況、生活用としての地下水水源の状況などについて調査した。その上で、この水害が甚大化したメカニズム解明のための整理を行なった。最後に、レジリエンスな地域となるべく各種適応策について現段階での方向性を示した。

図-1.6 本調査で確認された破堤, 越水および漏水対策地点
(地理院タイル (標準地図) を加工して作成)

破堤の要因には、鬼怒川堤防で見られた越水によるもの、漏水が進展して生じるパイピングやボイリングによるもの、堤防の洗掘によるもの、水の浸透による堤防の強度低下などがある。これらの内、図-1.6 で示したように鬼怒川沿岸では漏水が比較的広範囲で観測されている。この漏水について、現地視察を行った結果について述べる。なお、ここで言う漏水地点は漏水対策が施された場所であり、これら以外に漏水が起こっている可能性もあることを付記しておく。

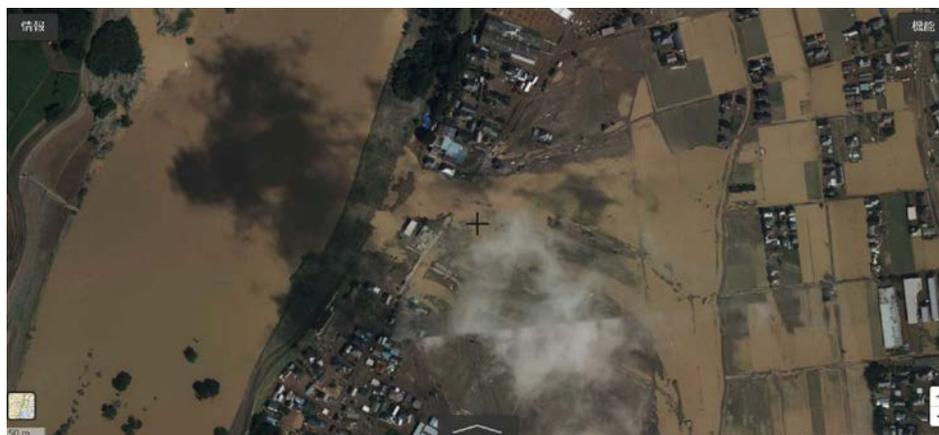
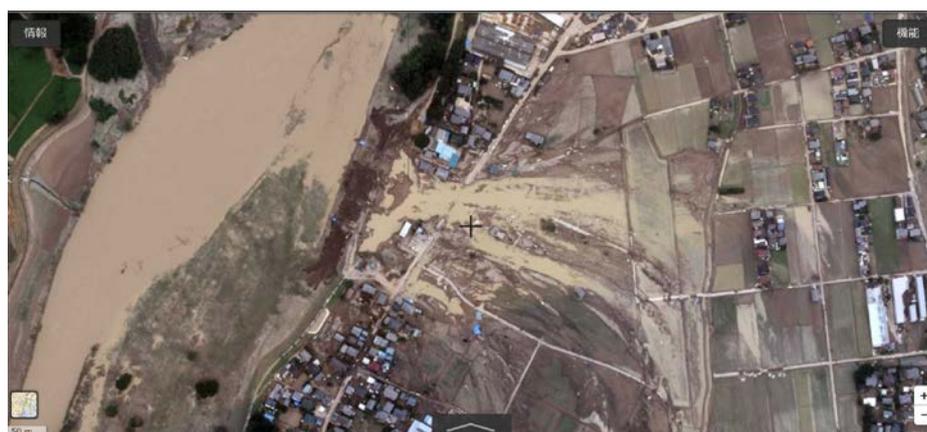
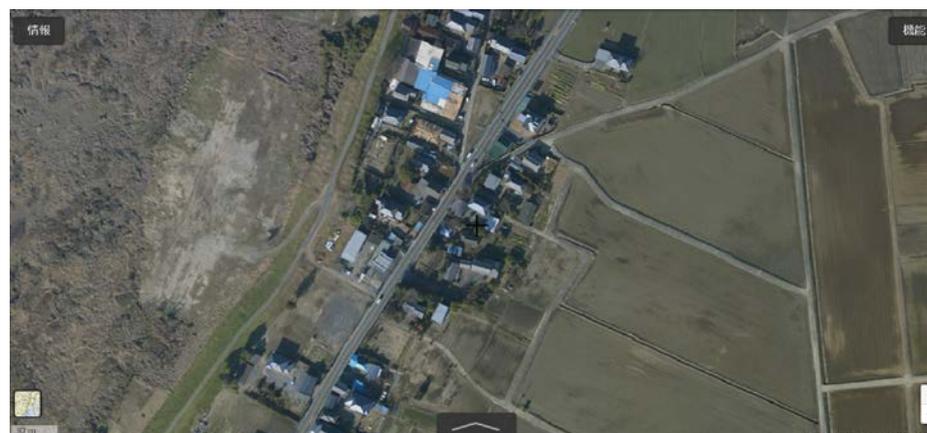
写真-2.1.1 鬼怒川破堤前後の空中写真

(a) 災害後の空中写真 (2015年9月11日午前 国土地理院撮影)

(b) 災害後の空中写真 (2015年9月13日午前 国土地理院撮影)

(c) 災害前の簡易空中写真 (2004年～：国土地理院撮影)

常総市上三坂で生じた鬼怒川堤防の決壊は、今回の水害において当該地域のみならず、下流に位置する地域までも甚大な被害をもたらした。破堤箇所の災害前後の空中写真（国土地理院撮影）を写真-2.1.1 に示す。破堤箇所の建物はほとんどが流出しており、破堤時の水流の凄まじさを物語っている。大きく 2 筋の流れの痕跡が認められ、その場所は深く抉られて、落堀となっている。その間に挟まれたガソリンスタンドは、建物だけはかろうじて残っている状況であった。現地の写真を写真-2.1.2 に示す。

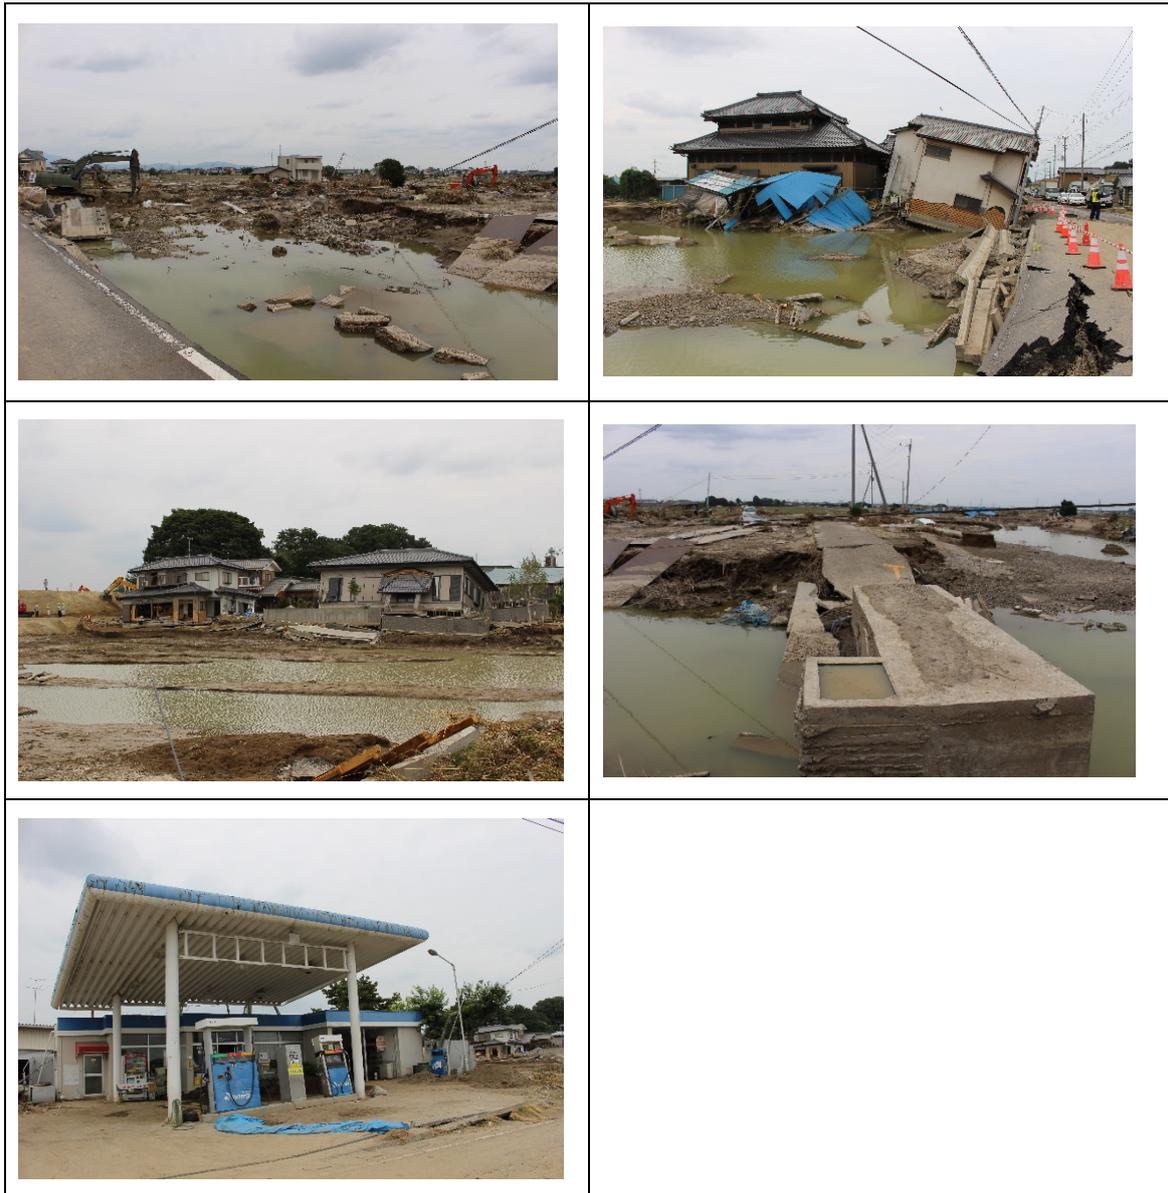
写真-2.1.2 破堤近傍の様子（平成 27 年 9 月 16 日撮影）

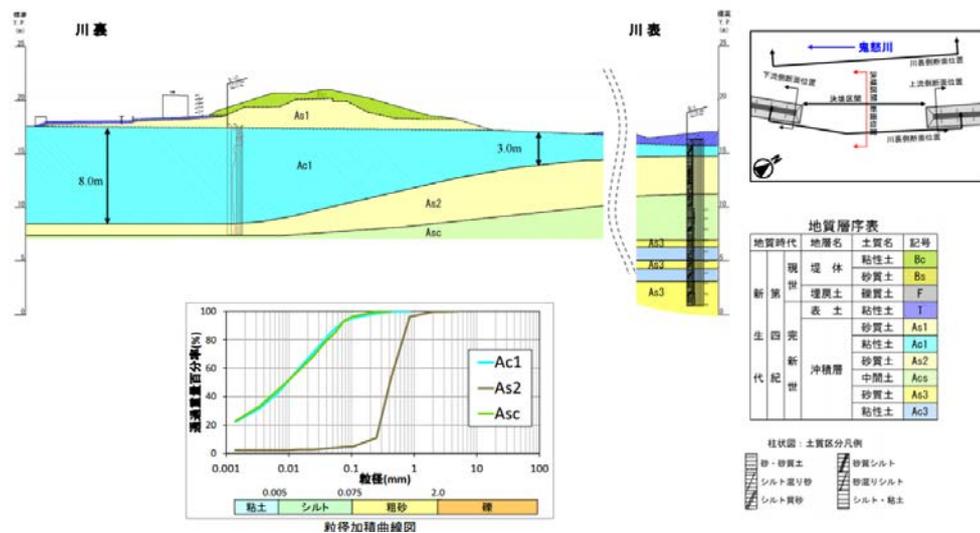
鬼怒川における破堤の要因については、国土交通省鬼怒川堤防調査委員会において詳細に検討³⁾されている。委員会資料によれば、鬼怒川堤防の決壊原因は、「鬼怒川流域における記録的な大雨により、鬼怒川の水位が大きく上昇し、決壊区間において水位が計画高水位を超過し堤防高をも上回り、越水が発生した。越水により川裏の法尻部の粘性土が洗

掘され、堤体の一部を構成する緩い砂質土 (As1) が流水によって流失し、決壊に至ったと考えられる。浸透 (パイピング) については、堤体の一部を構成し堤内地側に連続する緩い砂質土 (As1) を被覆する粘性土 (Bc及びT) の層厚によっては発生するおそれがあるため、越水による堤防決壊を助長した可能性は否定できない。浸透 (法すべり) や川表の侵食が決壊原因となった可能性も完全に排除することはできないものの、越水に比べるとその可能性は小さいと考えられる。」⁴⁾としている。

図-2.1.1 決壊区間の地質構成 (推定) ⁴⁾

堤防が砂質土とそれを覆う粘性土で構成されていることはこの堤防の特徴として考えられる。特に、堤防の基部となっている砂質土の存在が堤防の破堤を助長させた可能性について指摘している。「鬼怒川小貝川 自然・文化・歴史」(1993) ⁵⁾に記された内容を踏まえると、この 2 層構造の堤防が、なぜ存在するのかについての一つの仮説が立てられる。その前に、先の文献から築堤の歴史を要約すると以下のとおりである。

この治水の歴史から、この堤防の砂質土部分は、江戸時代初期に溢流堤として築堤された堤防部であり、粘性土部分はその後の紀州流によって溢流堤を現在の堤防に近いものに増築したものであるという仮説が立てられる。築堤には通常その地点の河床材料を堤体材料として利用されることが多い。ところが、鬼怒川は、鬼怒川系のレキで構成されている

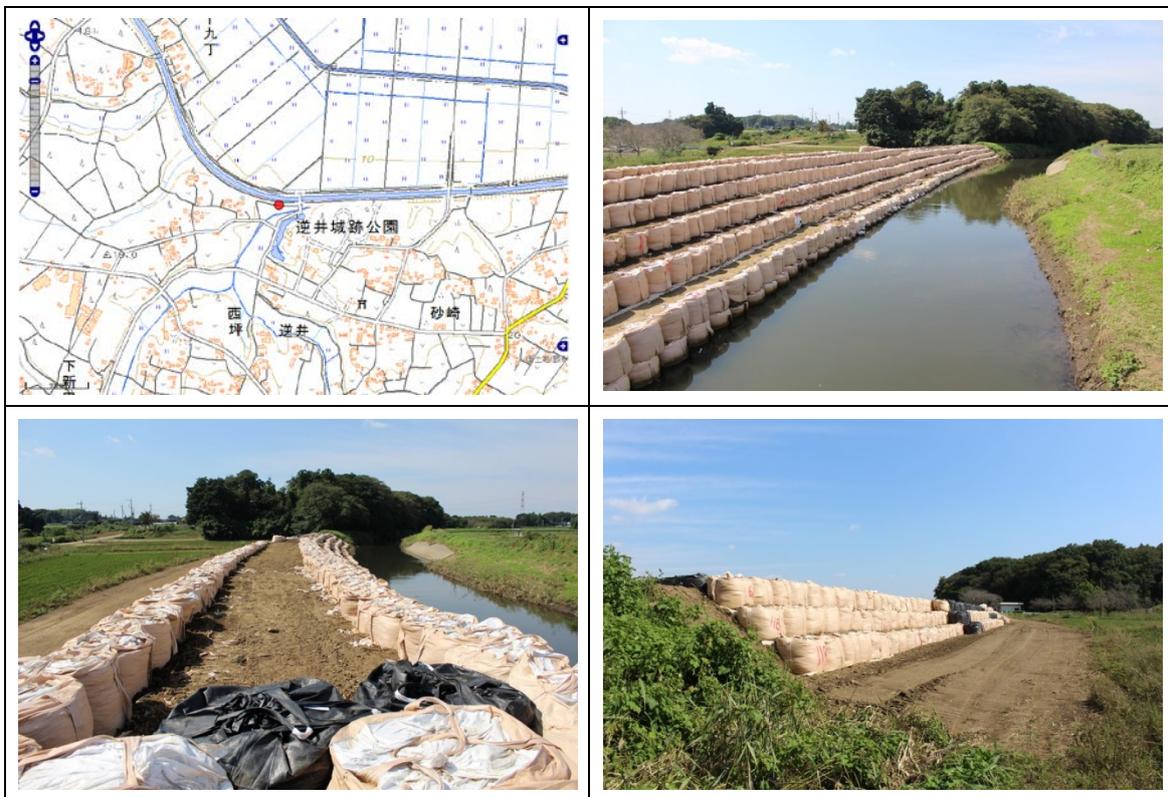
まず、西仁連川の破堤地点のひとつは、坂東市逆井城公園近くの右岸である。位置図と現状を図-2.1.2 に示す。位置図よりこの堤防は、後背湿地の谷地を塞ぐように築堤され、西仁連川が左に湾曲する右岸に位置する。また、破堤箇所の下流側には橋が架かっている。破堤距離は目測でおよそ 100m であり、大型土嚢により仮復旧された状態であった (2015 年 10 月 4 日現在)。破堤地点の 1.5km 上流では、右岸の法面すべりが 2 箇所で生じていた。図-2.1.3 に示す。いずれの地点も後背地と堤防天端の高さが同じであり、破堤には至らないものの、農地や宅地に対する被害を生じていることが分かる (2015 年 11 月 3 日撮影)。

図-2.1.2 西仁連川の破堤地点 (坂東市逆井)

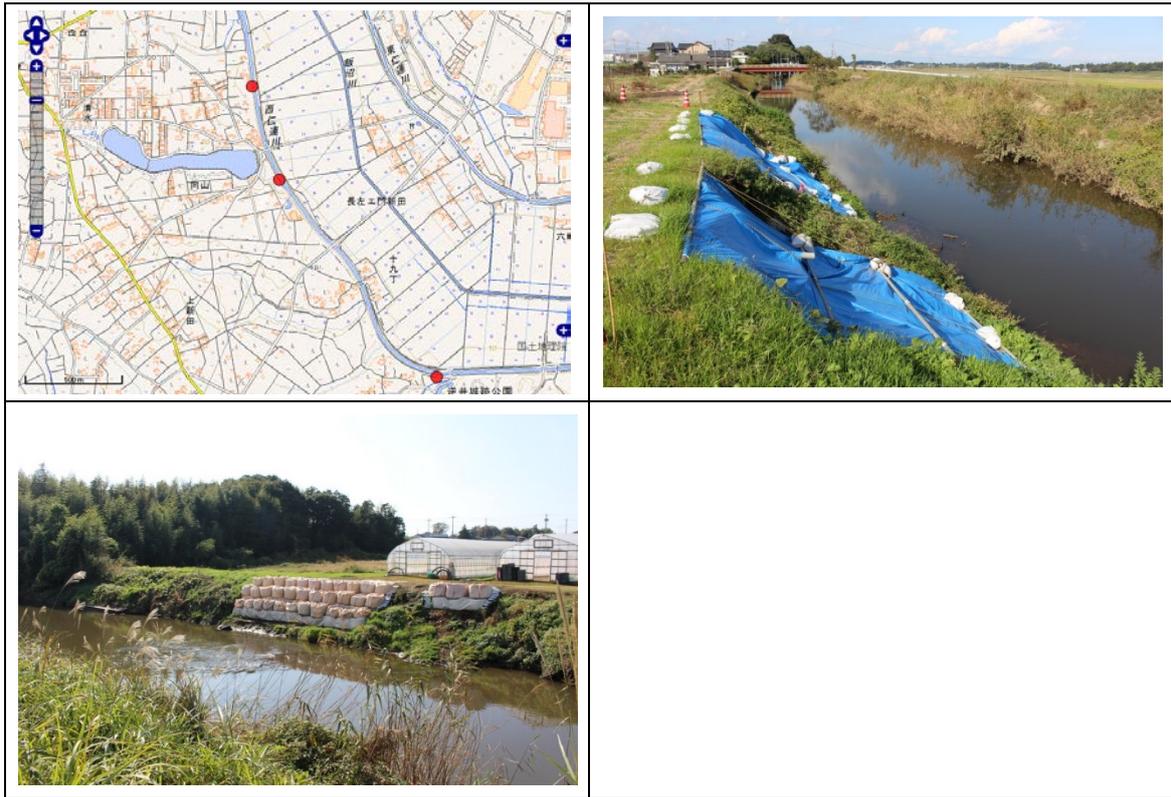
図-2.1.3 西仁連川の堤防表法すべり（古河市長左エ門新田と古河市東山田）

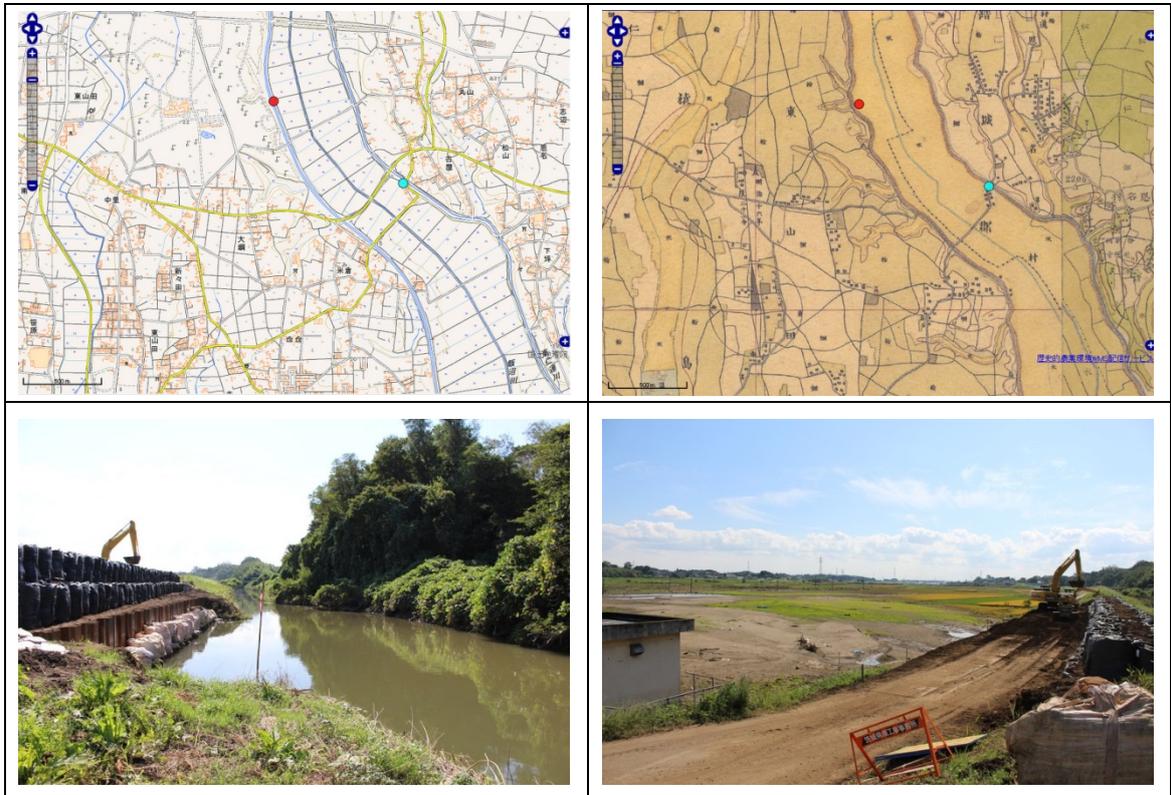
図-2.1.4 西仁連川の破堤地点（古河市東山田）

西仁連川で確認できたもうひとつの破堤地点は、古河市東山田の左岸である。位置図と現状を図-2.1.4に示す。破堤区間は目測でおよそ50mである。破堤により堤内地の農地へ流出した土砂が堆積しているのが分かる。迅速図と対比させるとこの区間は明治以降の河川改修により河道が変更されている区間であると思われる。矢板と大型土嚢などにより仮復旧が進められている状態であった(2015年10月6日現在)。

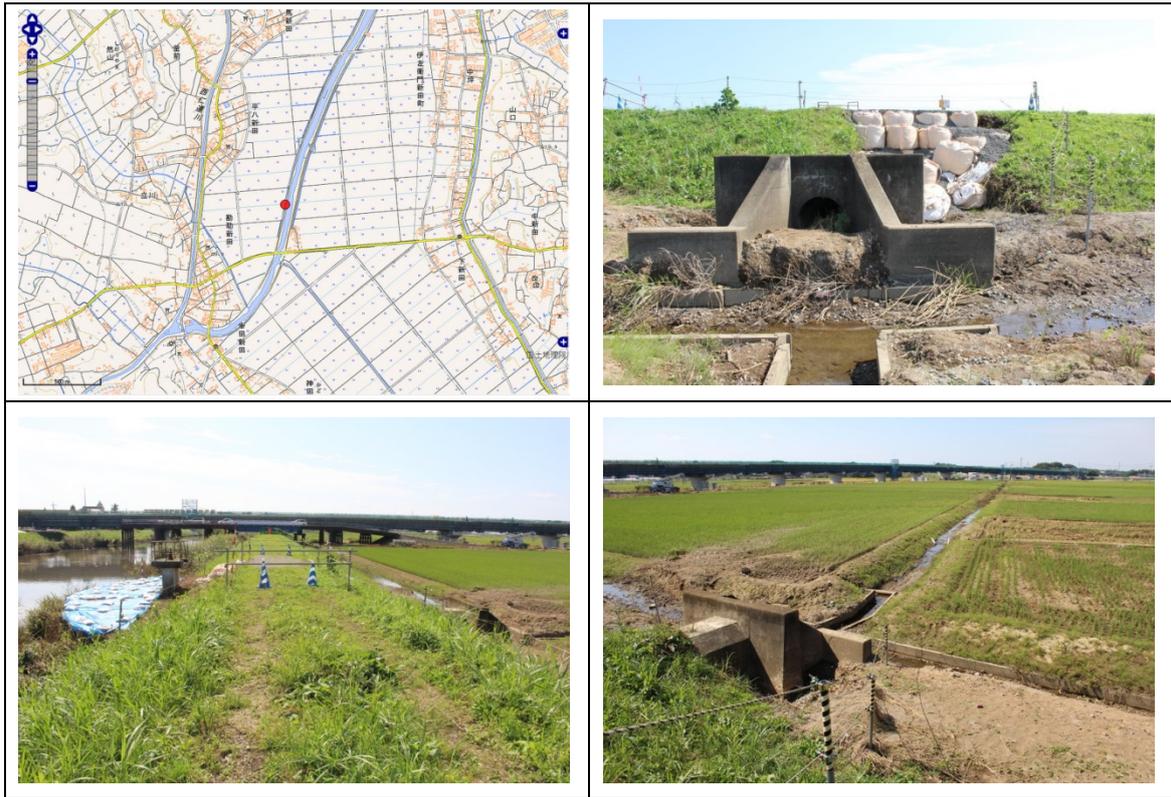
図-2.1.5 飯沼川の破堤地点（坂東市平八新田・勘助新田）

図-2.1.5は飯沼川の破堤の位置図と現状を示している。坂東市平八新田と勘助新田の間に位置し、水門の脇(下流側)が目視でおよそ10m決壊している。決壊による土砂の流出が隣接する田畑に流れ込んでいることが分かる。現在は大型土嚢で仮復旧されている状態であった(2015年10月4日現在)。

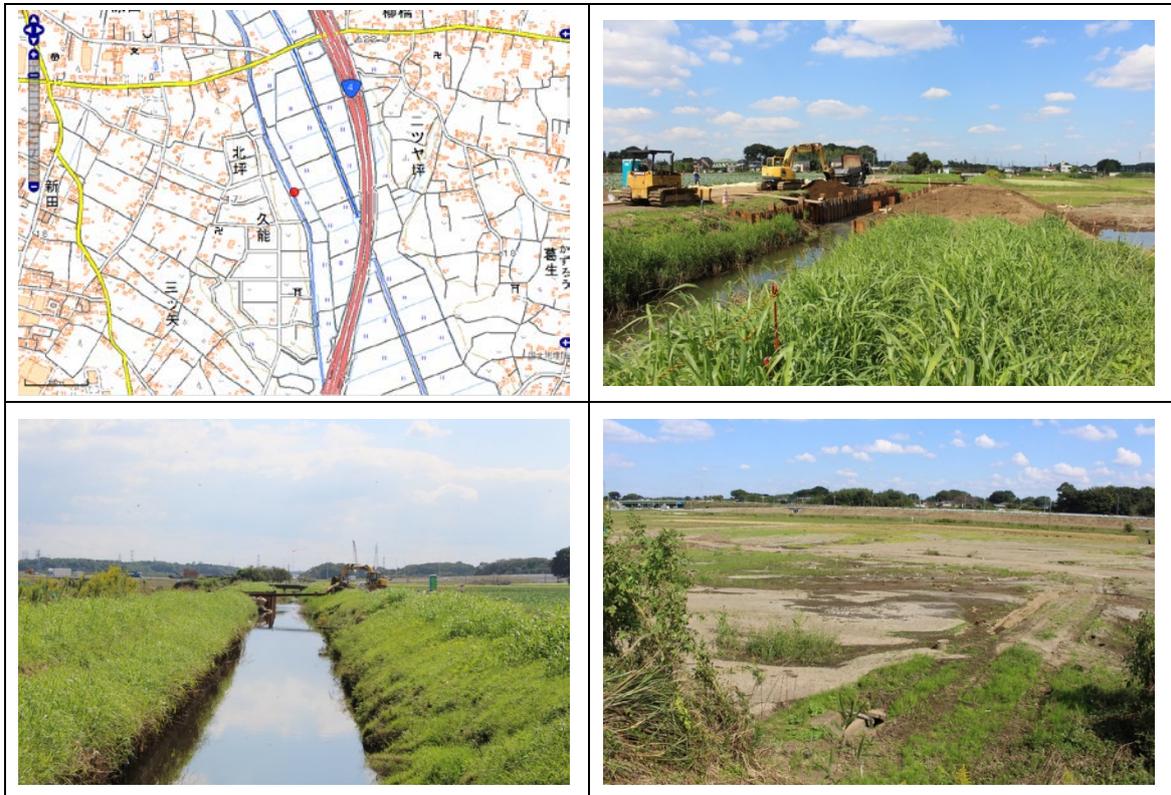
図-2.1.6 宮戸川の破堤地点（古河市久能）

図-2.1.6は宮戸川で生じた破堤の位置図と現状を示している。この地点の右岸は農地造成地と思われる相対的に高い地盤高である。左岸には堤防があり、低い農地が広がっている。右岸、左岸双方とも矢板などを用いた仮復旧が行われていた(2015年10月6日現在)。破堤により大量の土砂が農地へ流出した形跡も残っている。

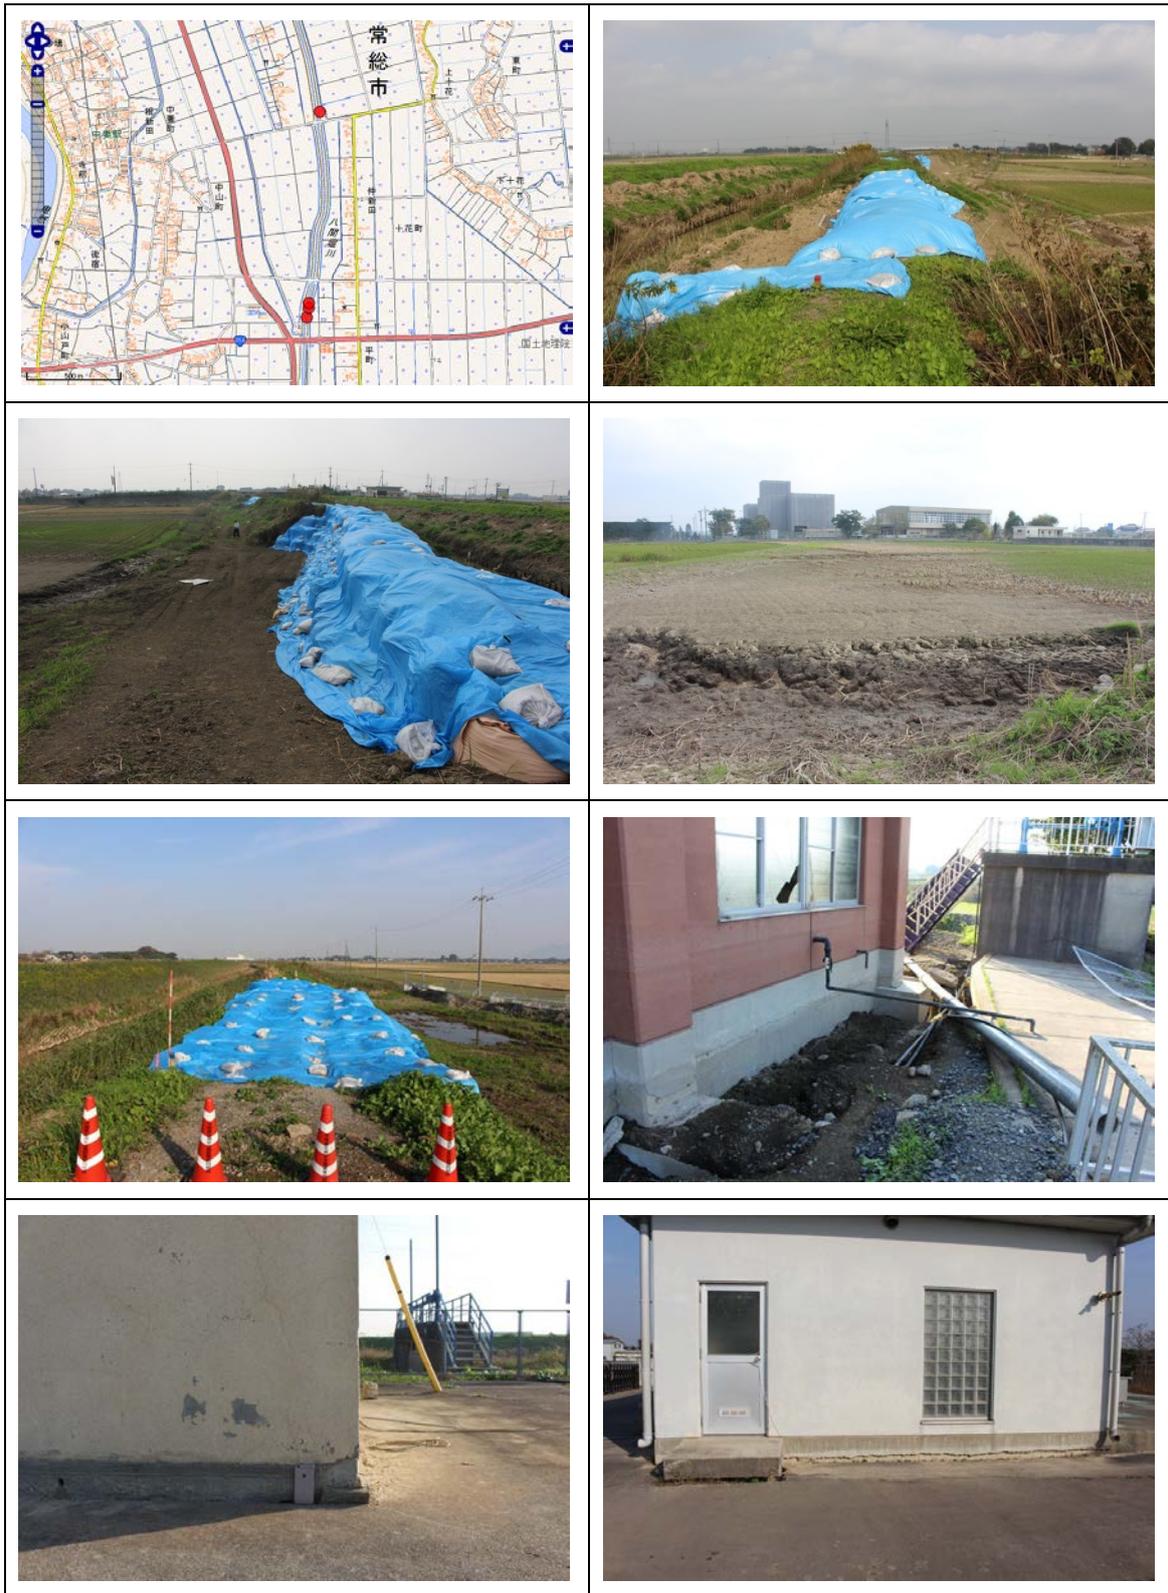
図-2.1.7 人間掘川の破堤地点の状況と建物周りの沈下（常総市平町と常総市川崎町）

図-2.1.7は八間堀川の破堤の地位図と現状(2015年10月22日、2015年11月7日)を示している。八間堀川は鬼怒川と小貝川に挟まれた氾濫原を流れる河川である。洪水時はこの一体は浸水していた地域だと思われる。八間堀川の増水が先か、周囲の浸水が先かは、現場を見た限りでは判断つかないが、堤防の状況を観察すると堤内側の法面が削られていることを考えると越水による破堤だと思われる。常総市川崎町においては、堤防脇に建設された川崎排水機場の基礎部分が洗掘により被害を受けている。破堤による八間堀川から流れ出た水による被害と考えられる。ところで、八間堀川の2つの破堤地点近傍にある水海道東部地区第三排水機場と沖新田水処理センターではこの建物周りは沈下により構造物の抜け上がりや段差が生じていることが現地踏査で確認された(図-2.1.7の下段の写真)。建物周りの沈下量は水海道東部地区第三排水機場でおよそ14cm、沖新田水処理センターでおよそ17cmであった。当該地域は地盤沈下地域でもあり、地盤沈下が河川堤防天端高さの不均一な沈下をもたらし、天端高さが低い地点で越水が生じた可能性も考えられる。

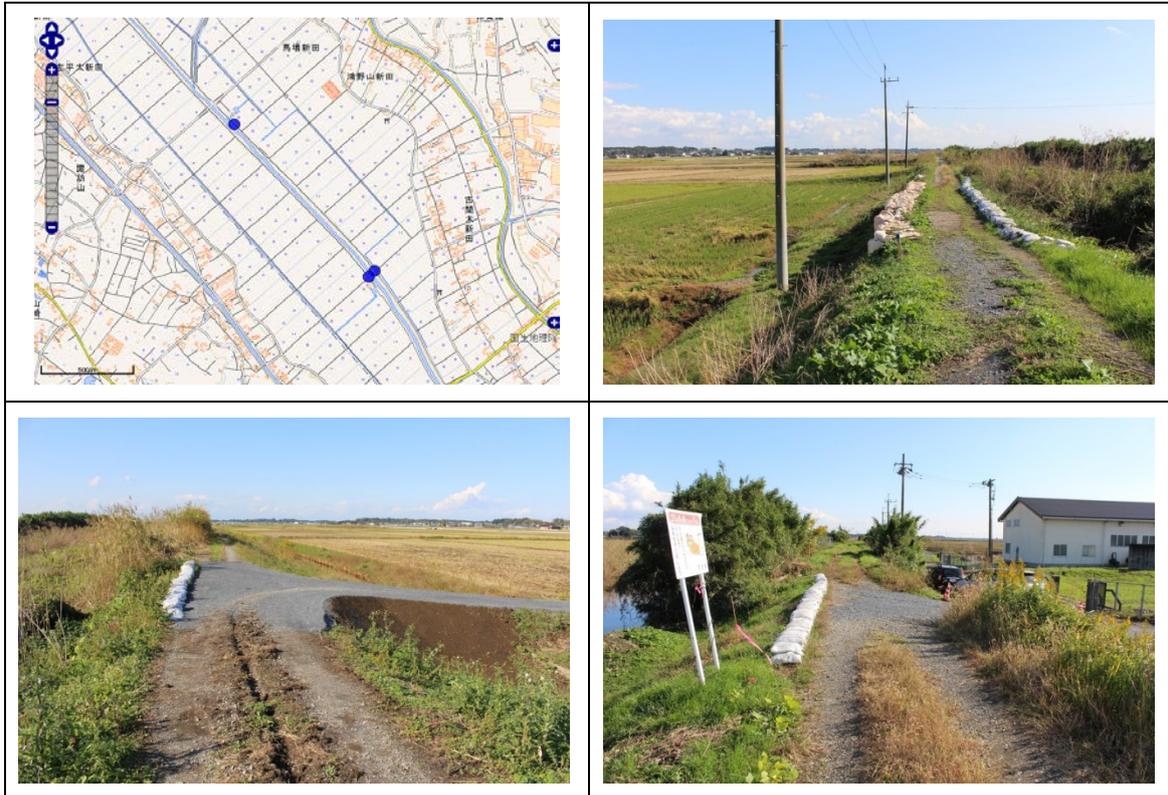
飯沼川(3箇所)、向堀川(1箇所)、女沼川(1箇所)は、越水により裏法の洗掘が生じたが幸い決壊には至らなかったケースである。図-2.1.8は飯沼川のケース(3箇所)である。いずれのケースも堤防天端部に土嚢が設置され越水を抑える対策が施されているのが分かる。上流部に位置する場所では洗掘されたと思われる堤防裏法上部に大型土嚢が配置されており、また、隣接する農地には土砂が流出した痕跡がまだなお残っている(2015年11月3日現在)。一方、表法はなんら影響を受けていないが、洗掘が更に進展していたとすればこの地点でも決壊したと考えられる。やや下流に位置する場所では右岸左岸双方で土嚢が配置されている(2015年11月3日現在)が、越水による洗掘が生じたかどうかは不明である。現場の復旧状況からするとここでも洗掘が起こっていたと考えられる。八間堀川同様、この越水地点の右岸側には排水機場では建物周りは沈下により構造物の抜け

図-2.1.8 飯沼川の越水地点（常総市古間木新田）

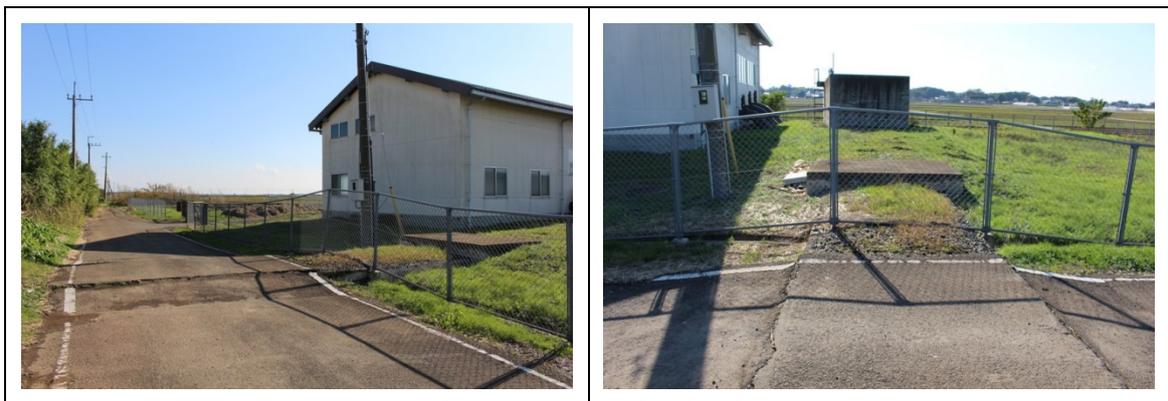
上がりや段差が生じている（写真-2.1.2, 2015年11月3日撮影）。建物周りの沈下量はおよそ20cmである。当該地域もまた地盤沈下地域と考えられ、地盤沈下が河川堤防天端高さの不均一な沈下をもたらし、天端高さが低い地点で越水が生じた可能性も指摘できる。

写真-2.1.2 飯沼川の越水地点付近の建物周りの沈下（地盤沈下）（常総市古間木新田）

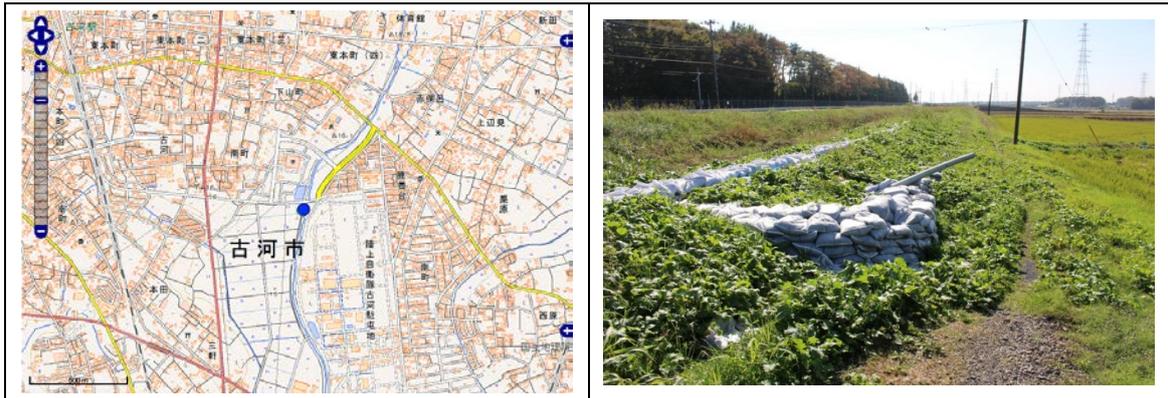
図-2.1.9 向堀川の越水地点（古河市大堤）

図-2.1.9は向堀川における越水地点の位置と現状（2015年11月3日）を示している。堤内地は農地であるが、水害より2ヶ月近く経過しており、被害については不明である。また、写真でもわかるように、漏水対策としての月の輪工が設置されていた。

図-2.3.1～4 に鬼怒川堤防における漏水地点と対策工の様子を示している。鬼怒川以外の堤防においても東仁連川、向堀川で漏水が生じており、東仁連川における対策工の様子を図-2.3.5 に示す。東仁連川では、古河市恩名の右岸、常総市大生郷新田の右岸で生じている。前者では月の輪工法 1 箇所、後者は同工法 1 箇所であり、いずれも民家に近い場所で生じている。向堀川の漏水地点は茨城県古河市大堤である。同箇所では越水も生じている点特徴的である（図-2.1.9 参照）。

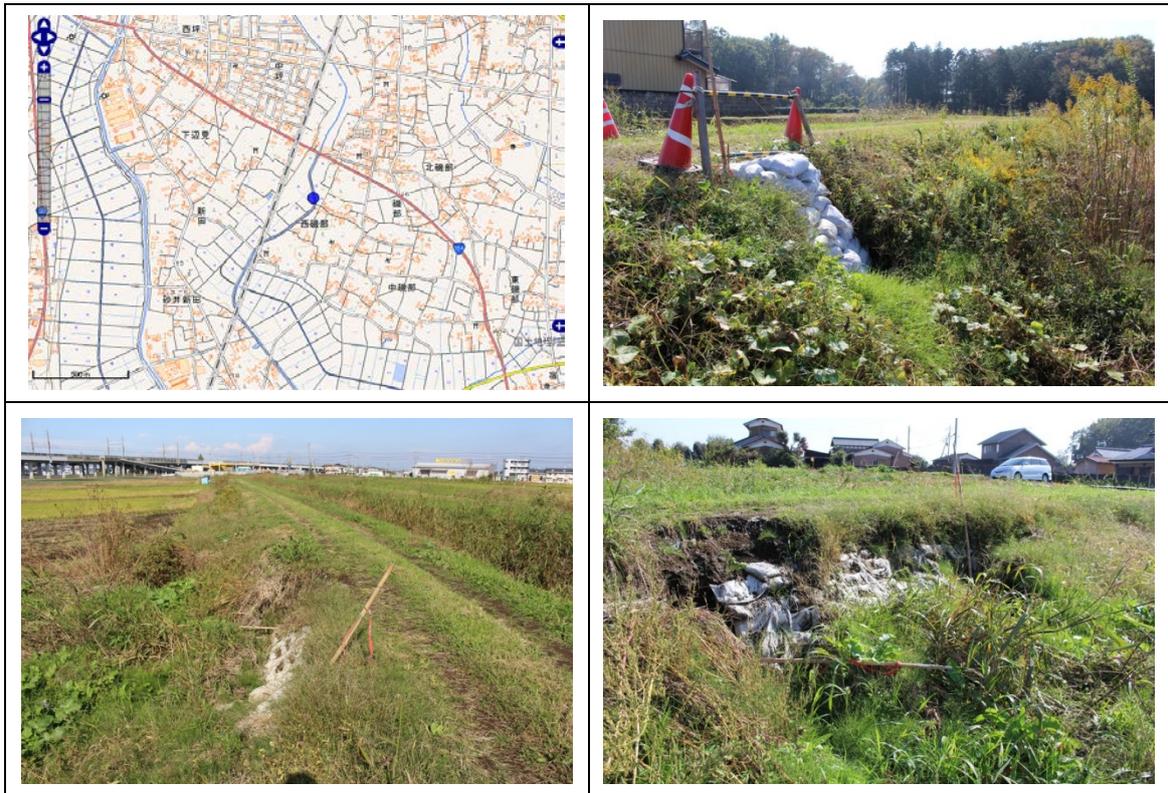
図-2.1.10 女沼川の越水地点（古河市女沼）

図-2.1.10は女沼川における河川堤防の被災状況（2015年11月3日）である。堤防の裏法が部分的に削られた跡がある。1つは土嚢で埋められていた。これが越水によるものか、漏水によるものかは現地を見た限りでは分からなかったが、土嚢で埋められた場所以外の削られた部分における堤防の表面には、矢板による補強がなされていることが現地踏査で確認できたことを考えると浸透による漏水の可能性は低いと考えられる。このことから、

現時点では越水による裏法の洗掘と判断した。しかし、否定はできないことから今後詳細に調査する必要があると思われる。

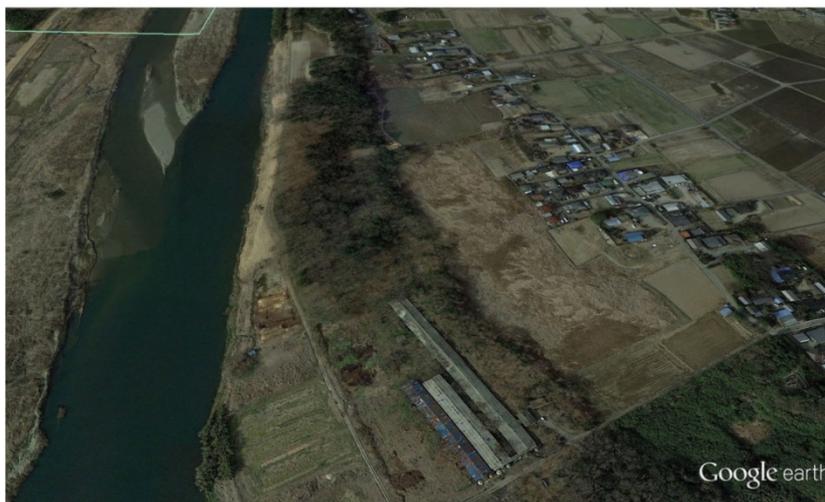
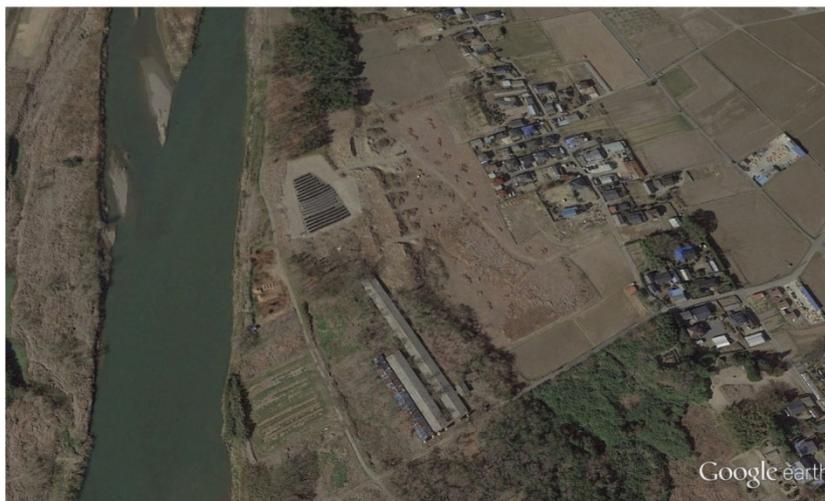
写真・2.2.1 常総市若宮戸における地形改変（Google earth による）

まず、常総市若宮戸における溢水地点は、地形的には河畔砂丘となっており、周辺より標高が高いため無堤防区間となっている。砂丘の中でも標高の高い箇所は、森林の植生も繁茂しており、浸水はしていない。標高の低い箇所を人工的に掘っており、その箇所は植生も繁茂していない。その様な箇所です溢水が発生している。写真-2.2.1 は当該地点の 2 つの時期の空中写真を示している。砂丘は明らかに切土されており（写真-2.2.2 左上）、砂丘

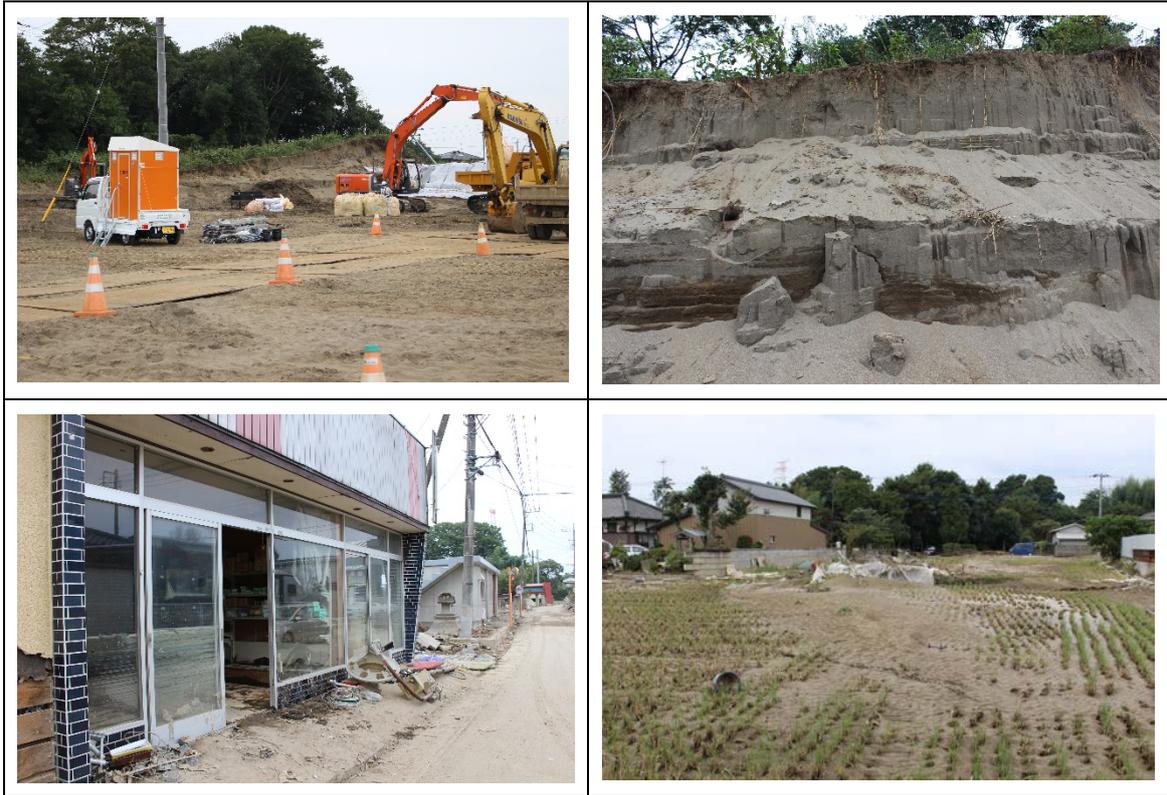
写真-2.2.2 常総市若宮戸における溢水地点の様子（平成 27 年 9 月 16 日撮影）

の堆積構造を観察することが出来る（写真-2.2.2 右上）。現地調査の結果では、砂丘は複数列有り、その間に砂丘間低地があるが（この低地も人工的に平坦地化されたものかもしれない）、砂丘の南側では手前の砂丘を溢水して砂丘間低地まで浸水していたが、内陸側の比高の大きな砂丘は溢水していなかった。写真-2.2.3 を見る限りは、砂丘の北部のソーラーパネル設置に伴い掘削した箇所（A 地点）と南側の砂丘を横断する道路の箇所（B 地点）で溢水を起こして、若宮戸の集落での浸水を発生させている。砂丘の人工改変と洪水被害との関係（人工改変が無ければ越流しなかったかどうか）については、詳細を調査しないと結論は出せないが、地形と植生の人工的变化が被害を大きくする方向に働いたことは、間違いないであろう。背後の自然堤防に立地する建物については、流出は免れたものが多いものの、1m 程度の高さまで浸水を受けており（写真-2.2.2 左下）、壊滅的な被災状況であった。より内陸部の水田に洪水堆積物が堆積していた（写真-2.2.2 右下）。

鬼怒川は無堤防区間が多く、その区間内に溢水が起きている箇所が多かった。このような箇所の外水氾濫は地形条件が効いてきているので、地形学的な検討が重要である。特に河畔砂丘が人工改変された箇所での溢水被害が大きかったのも、なぜこの場所に砂丘が発達したのか、地形改変(砂丘の掘削)がどのような影響を与えたのか、などが鍵になるかと思われる。現地調査で砂丘の断面を観察した限り、上部は風成の堆積物、下部は水成と思われる堆積物からなり、その中に土壌化した堆積物が挟まれ、草の根等の有機物が含まれていた。このことは、何度か溢水して自然堤防堆積物的なものを堆積し、その後離水して植生が繁茂し、その後また溢水して砂を堆積するというプロセスを繰り返していた可能性を示唆している。迅速測図、旧版地形図、過去や現在の空中写真等を用いて、後背地の地形と土地利用の変遷を調査することが必要であると考えられる。

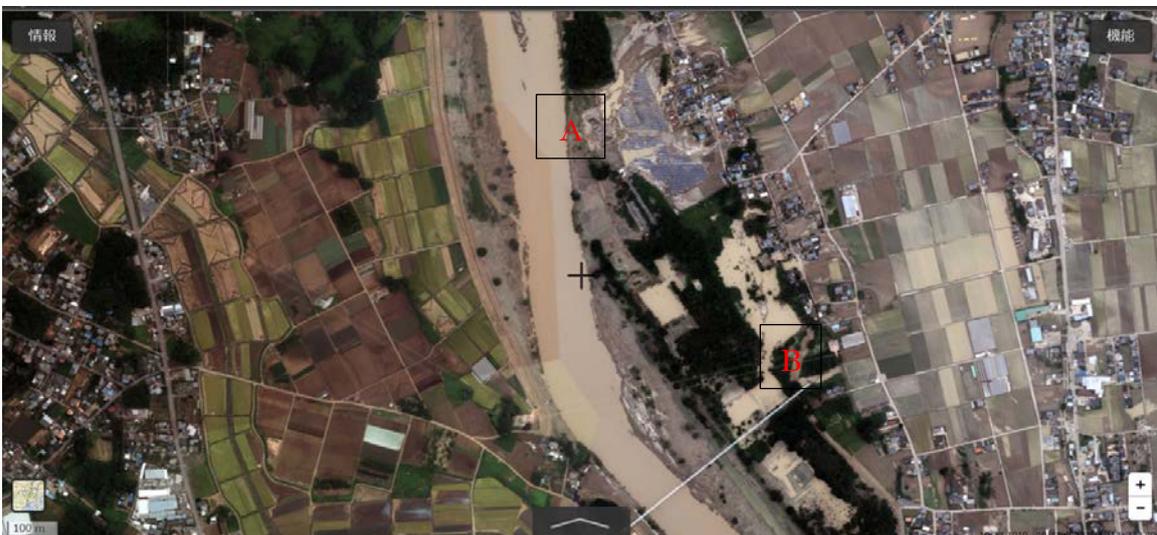
写真-2.2.3 常総市若宮戸の災害後の空中写真（平成 27 年 9 月 11 日 国土地理院撮影）

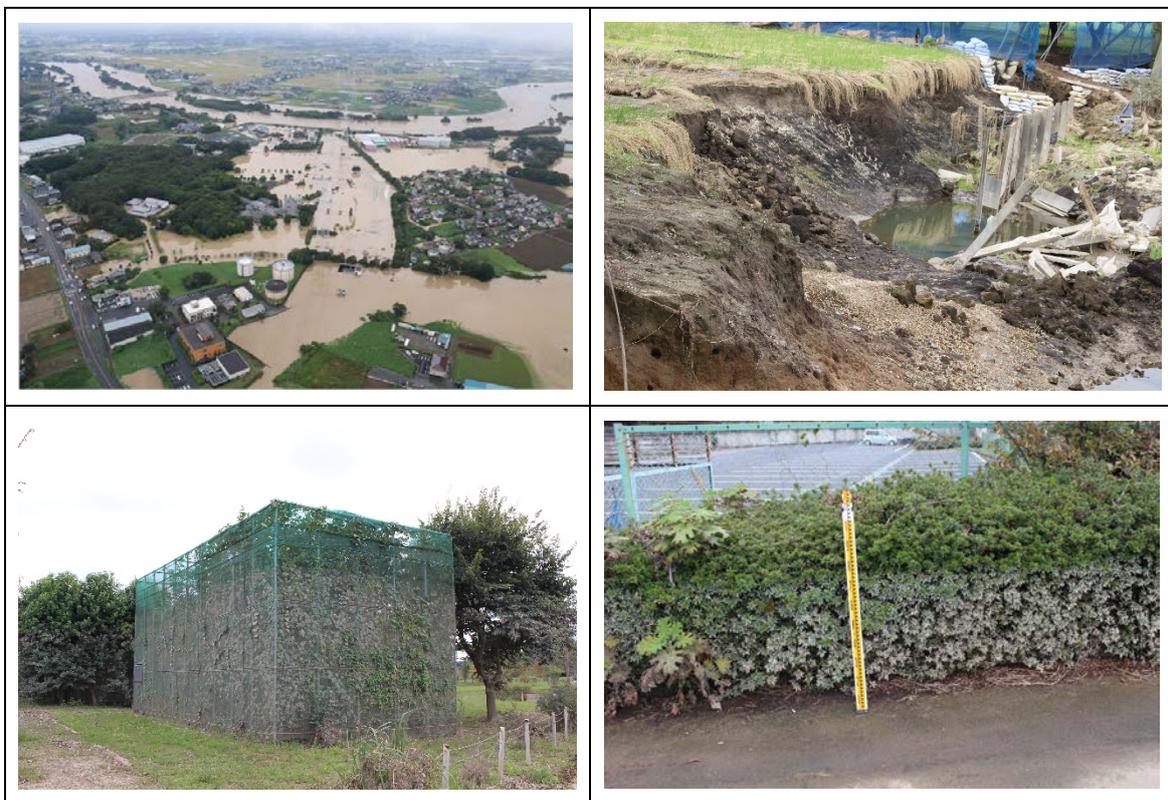
写真-2.2.4 下妻市前河原南方における越水地点の様子
（平成 27 年 10 月 5 日撮影：右下のみ 11 月 9 日撮影）

次に、下妻市前河原南方で生じた溢水による深刻な浸水被害を見てみる。鬼怒川左岸の「ピアスパークしもつま」周辺は、地形的には大地を刻む谷地に立地しており、そこは鬼怒川の攻撃斜面になっており、周辺は無堤防区間になっていることから、明らかに浸水被害リスクの高い地形である。その場所では、やや上流の無堤防区間の標高のやや低いところ 2 箇所から溢水して、あたり一帯が浸水した。「ピアスパークしもつま」に掲示して

あった、その時の状況を示す上空からの写真を写真 2.2.4(左上)に示す(9月10日午後2時ごろ撮影)。越流した箇所を写真 2.2.4(右上)に示すが、水流によりローム層がえぐられている。また、ビアスパークしもつま敷地内の谷底低地における浸水痕跡を写真 2.2.4(左下)に示すが、浸水深は 3.4m であった。温泉の建物自体はやや標高の高い箇所に立地しているため浸水は免れたが、電気系統がやられてしまい、当分営業が再開できない状況であった。近隣のしもつま博物館も臨時休館を余儀なくされている。洪積台地の上でも葉に着いた泥などの浸水痕跡が認められ、浸水深は約 70 cm あった(写真 2.2.4(右下))。

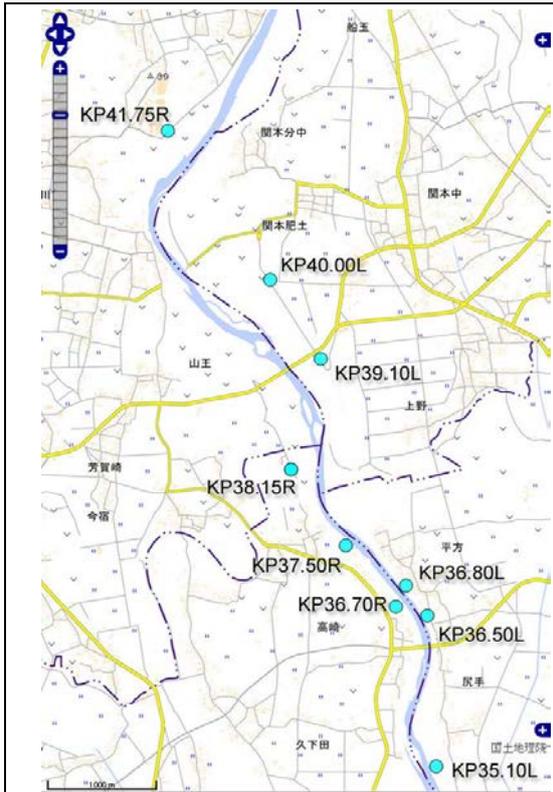
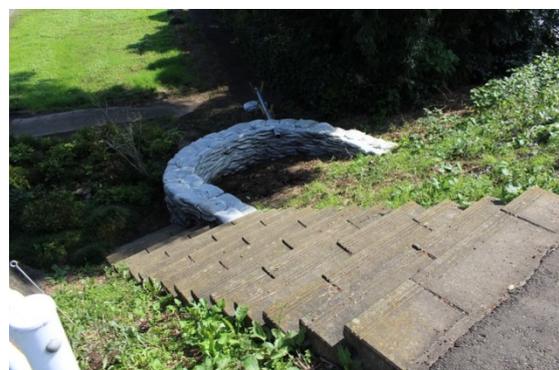
鬼怒川堤防における漏水地点は、連続して起こっているのではなく、KP7～14、KP18～KP23、KP31～KP42（KP〇〇は鬼怒川河口からのおおまかな距離(km)を示している）と大きく 3 つのエリアで生じている。これは河川水位高さ、堤防高さ、堤内地地盤高さの幾何学的な関係と、堤防や地盤を構成する土質、更に、河川の蛇行による攻撃斜面であるか否かや、河道変更による旧河道との接合部など地形的要素の影響により、漏水の発生に地域性が生じたと思われる。また、漏水ポイントは堤防法面や法尻付近で生じていることが分かる。加えて、法面上部でも生じているがこれは当該地点が水門等コンクリート構造物近くであることが特徴的である。

図-2.3.1 鬼怒川堤防における漏水対策工（KP36～KP42）
