茨城大学 平成27年 関東・東北豪雨調査団報告書

中間報告版

2015年11月13日

【概要】 平成 27 年 9 月 9 日～11 日の平成 27 年関東・東北豪雨による茨城県内における河川堤防の被害や自然地形による水害防衛機能の障害の実態を、地形、地質、地盤などの視点から現地調査と資料調査を実施した結果と今後の方向性についてまとめた。加えて、ライフライン復旧までの飲料水確保などの被災時課題克服や住民の意識や学校教育を踏まえた地域防災計画への展開について述べている。

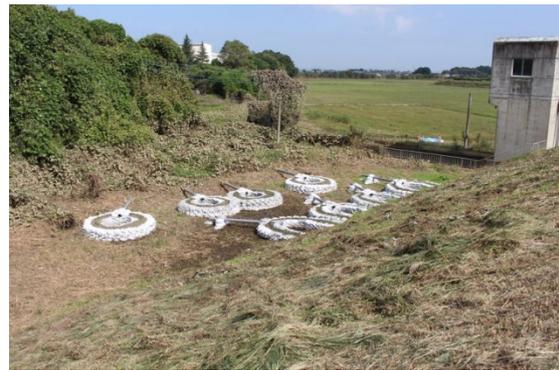
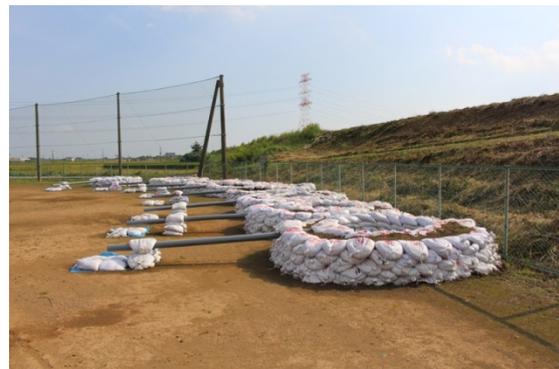
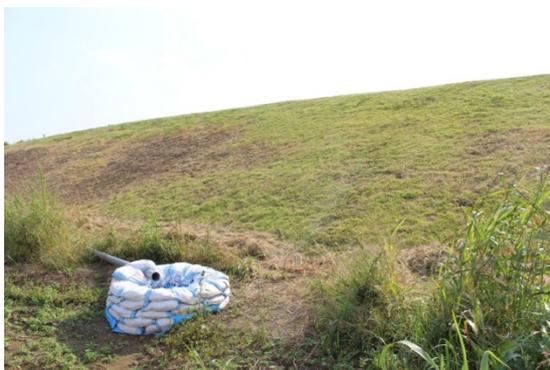
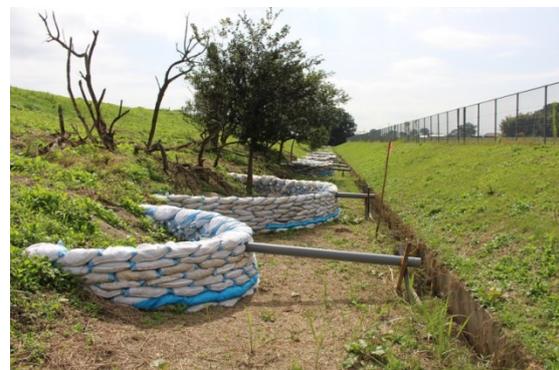
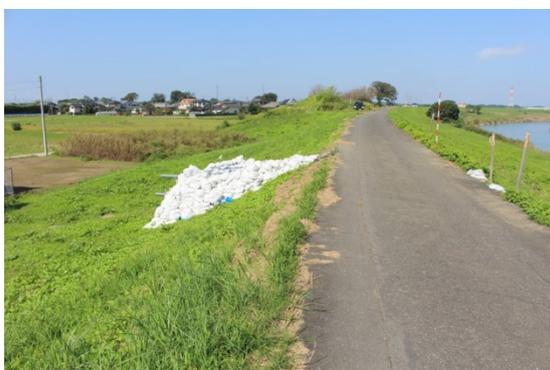
図-2.3.1 鬼怒川堤防における漏水対策工（KP36～KP42）

図-2.3.1～4 に鬼怒川堤防における漏水地点と対策工の様子を示している。鬼怒川以外の堤防においても東仁連川、向堀川で漏水が生じており、東仁連川における対策工の様子を図-2.3.5 に示す。東仁連川では、古河市恩名の右岸、常総市大生郷新田の右岸で生じている。前者では月の輪工法 1 箇所、後者は同工法 1 箇所であり、いずれも民家に近い場所で生じている。向堀川の漏水地点は茨城県古河市大堤である。同箇所では越水も生じている点特徴的である（図-2.1.9 参照）。

鬼怒川堤防における漏水地点は、連続して起こっているのではなく、KP7～14、KP18～KP23、KP31～KP42（KP〇〇は鬼怒川河口からのおおまかな距離(km)を示している）と大きく 3 つのエリアで生じている。これは河川水位高さ、堤防高さ、堤内地地盤高さの幾何学的な関係と、堤防や地盤を構成する土質、更に、河川の蛇行による攻撃斜面であるか否かや、河道変更による旧河道との接合部など地形的要素の影響により、漏水の発生に地域性が生じたと思われる。また、漏水ポイントは堤防法面や法尻付近で生じていることが分かる。加えて、法面上部でも生じているがこれは当該地点が水門等コンクリート構造物近くであることが特徴的である。

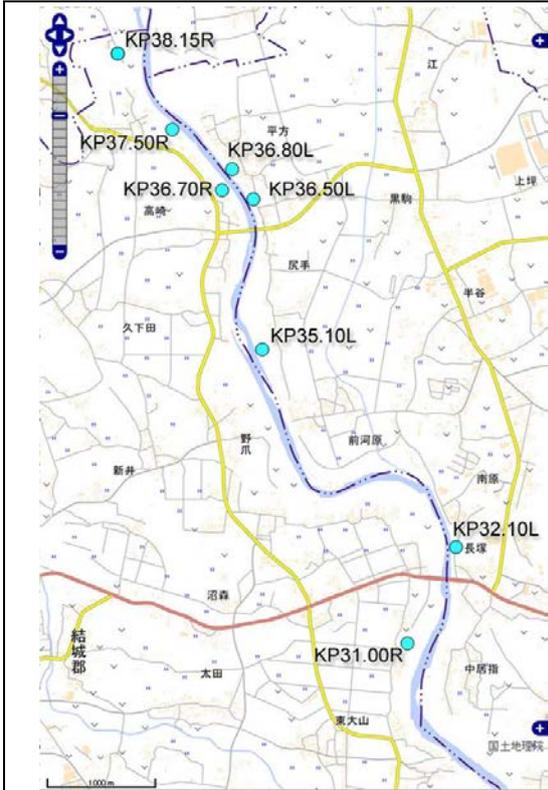
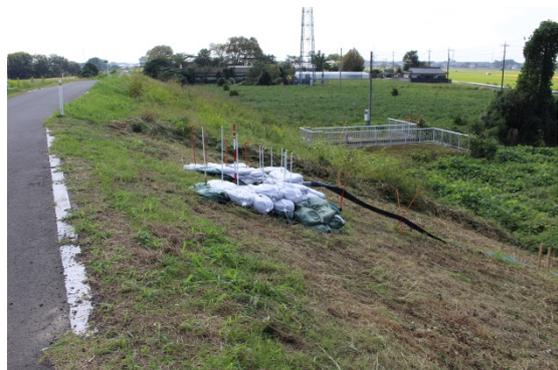
図-2.3.2 鬼怒川堤防における漏水対策工 (KP31~KP37)

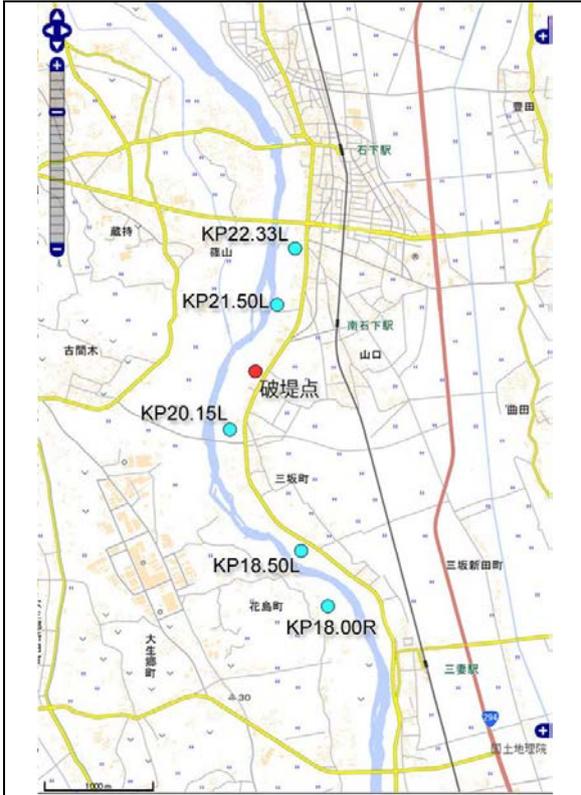
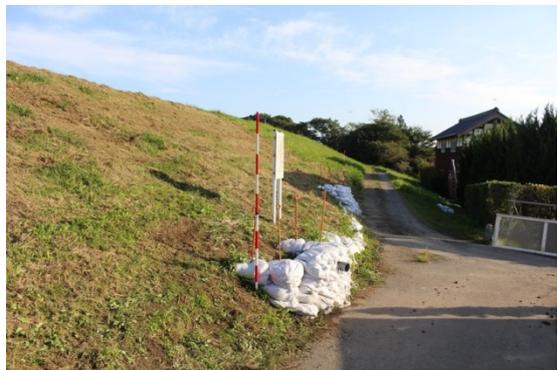
図-2.3.3 鬼怒川堤防における漏水対策工 (KP18~KP23)

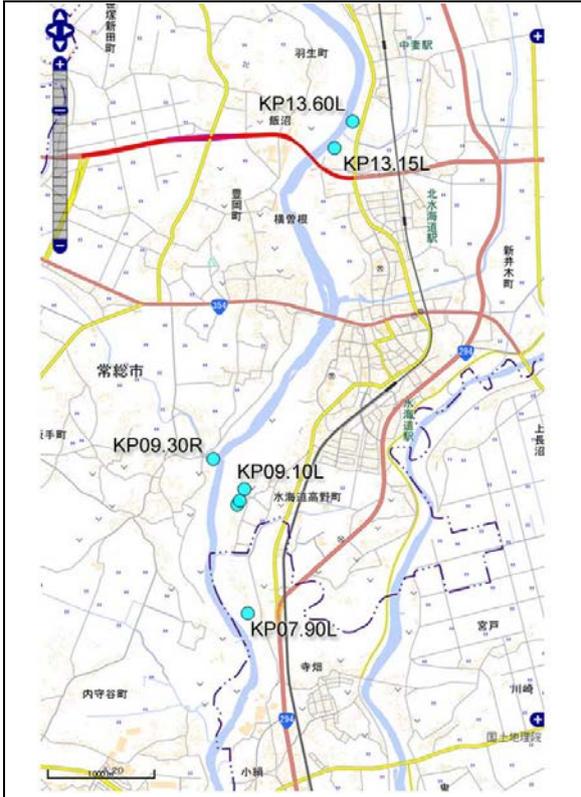
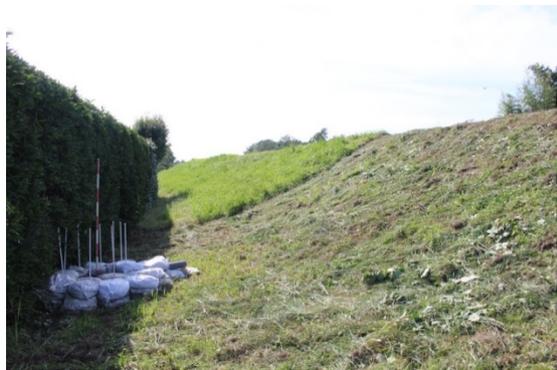
図-2.3.4 鬼怒川堤防における漏水対策工（KP7～KP14）

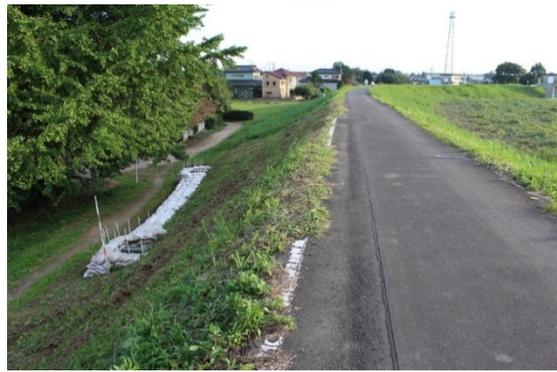
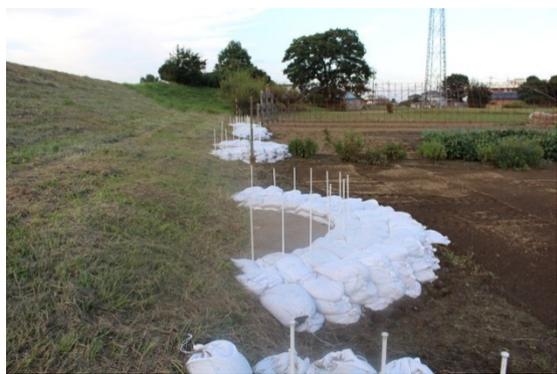
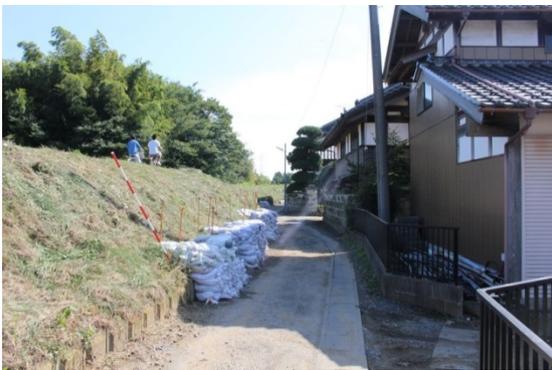
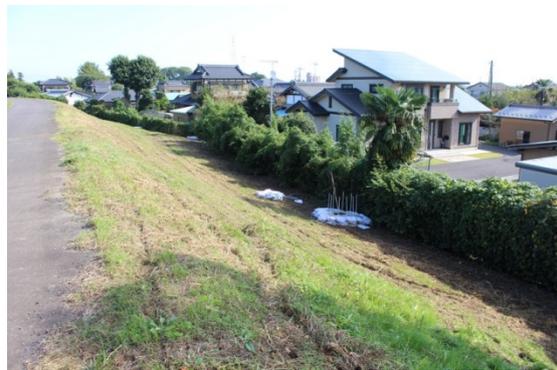
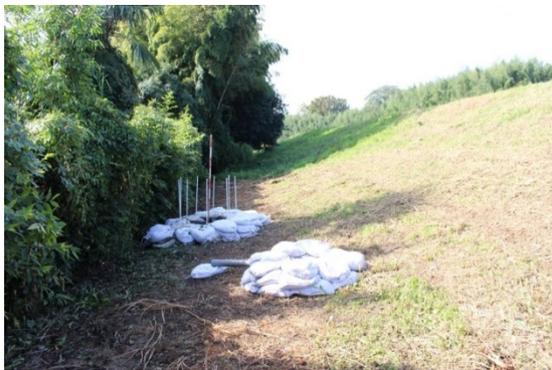
漏水対策地点の概要を表-2.3.1 に示す。漏水対策地点のいくつかでは、図-2.3.6 に示すように噴出している土が観測された。多くは砂と思われるが一部でシルト質の土も確認された。図-2.3.7 は採取した土の粒径加積曲線を示している。同図には鬼怒砂丘から採取した砂の粒度分布も示している。KP9.10 地点を除き、いずれの結果も細粒分をほとんど含まない細砂であるとともに、鬼怒砂丘と同様な粒度特性である。一方、KP9.10 は細粒分を多く含み砂質土ではなく粘性土である。KP9.10 No.4 の試料について液性限界・塑性限界試験を行ったところ、液性限界 25.7%、塑性限界 14.1%、塑性指数 11.3 の工学的分類で言うところの粘土（低液性限界）となった。このような土が浸透により噴出したことについては、今後更に検討する必要がある。漏水に伴うこれらの噴出土と先に述べた江戸時代における築堤の歴史、さらには、縄文海進・海退、海成堆積物および陸成堆積物など地盤の堆積環境と履歴の関係を調べ、この特徴的現象を解明することが必要であると思われる。

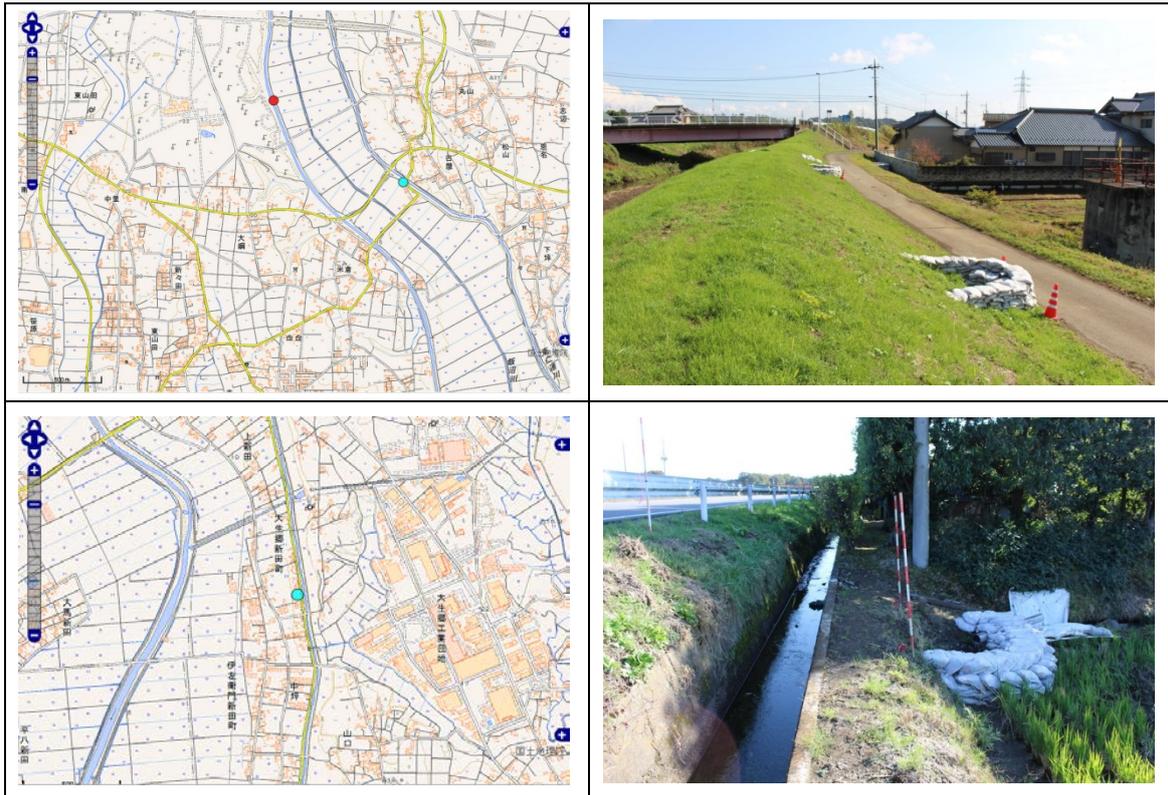
図-2.3.5 東仁連川の漏水対策地点（古河市恩名，常総市大生郷新田）

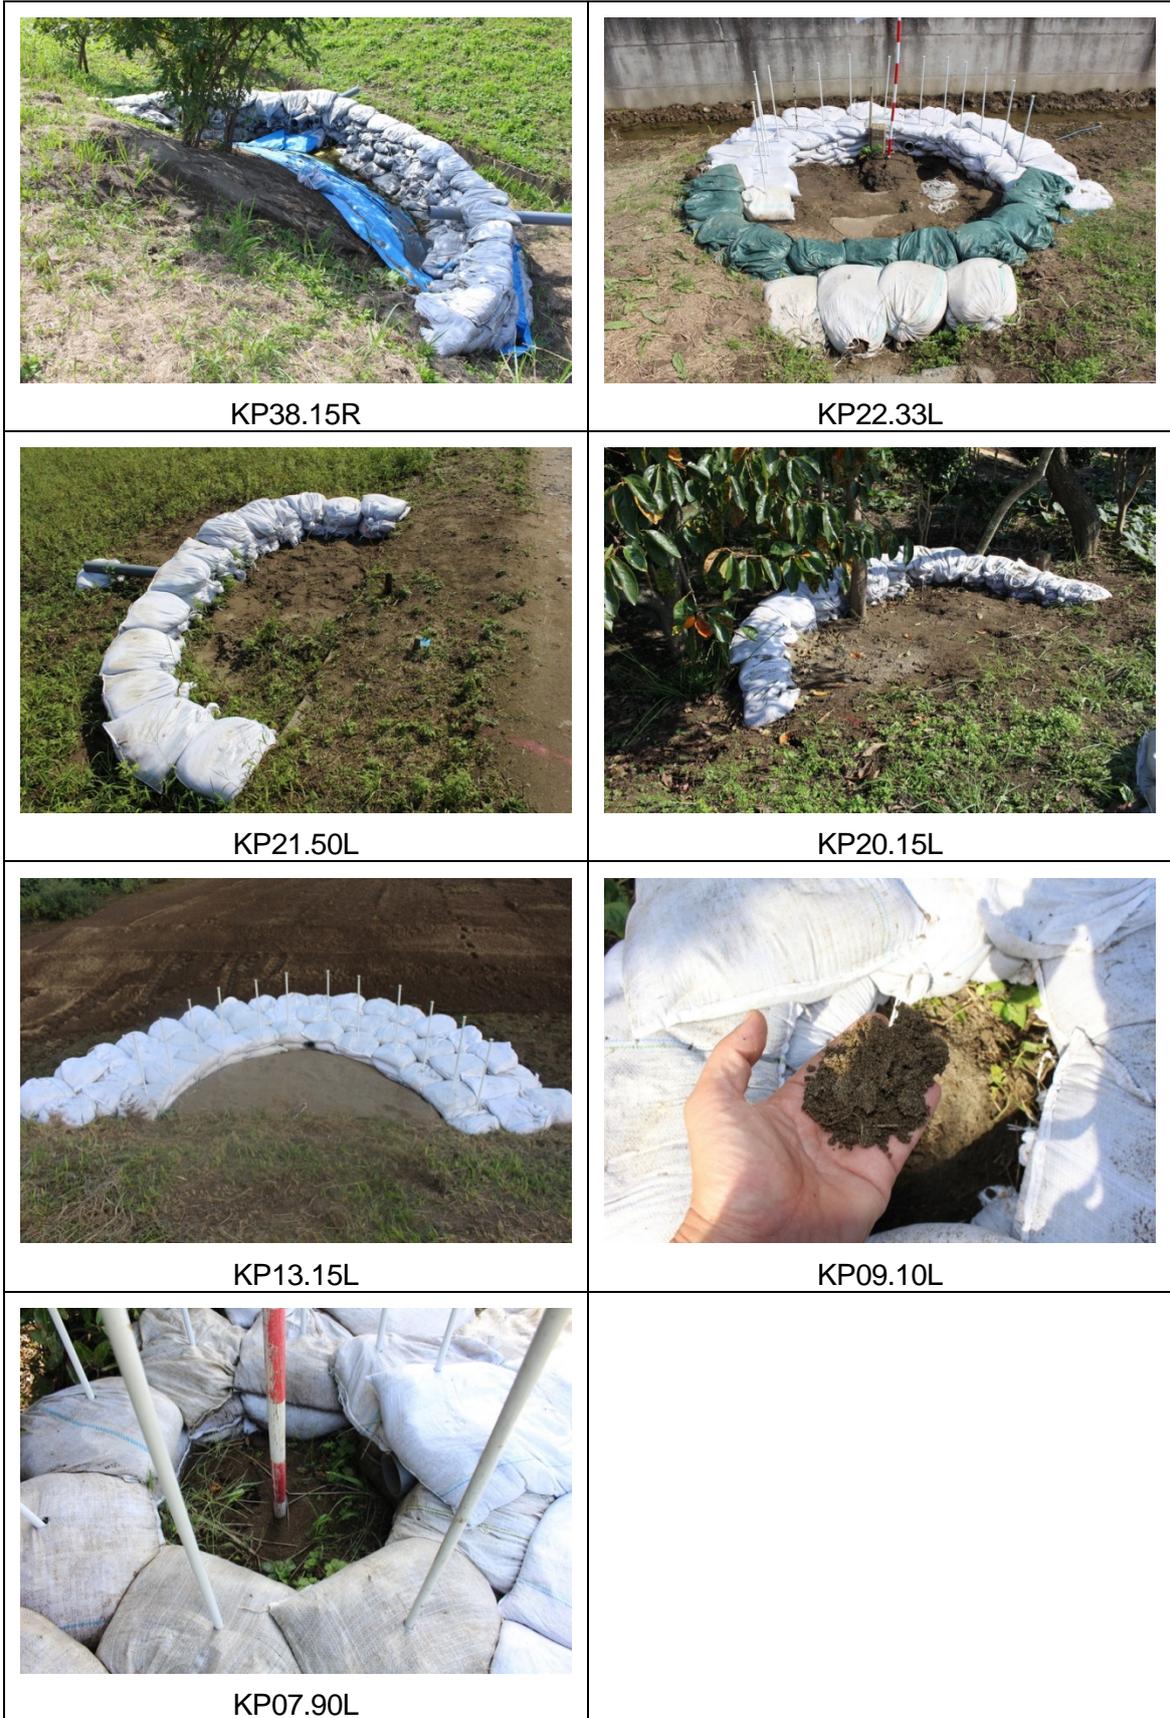
図-2.3.6 漏水対策地点における噴砂の状況

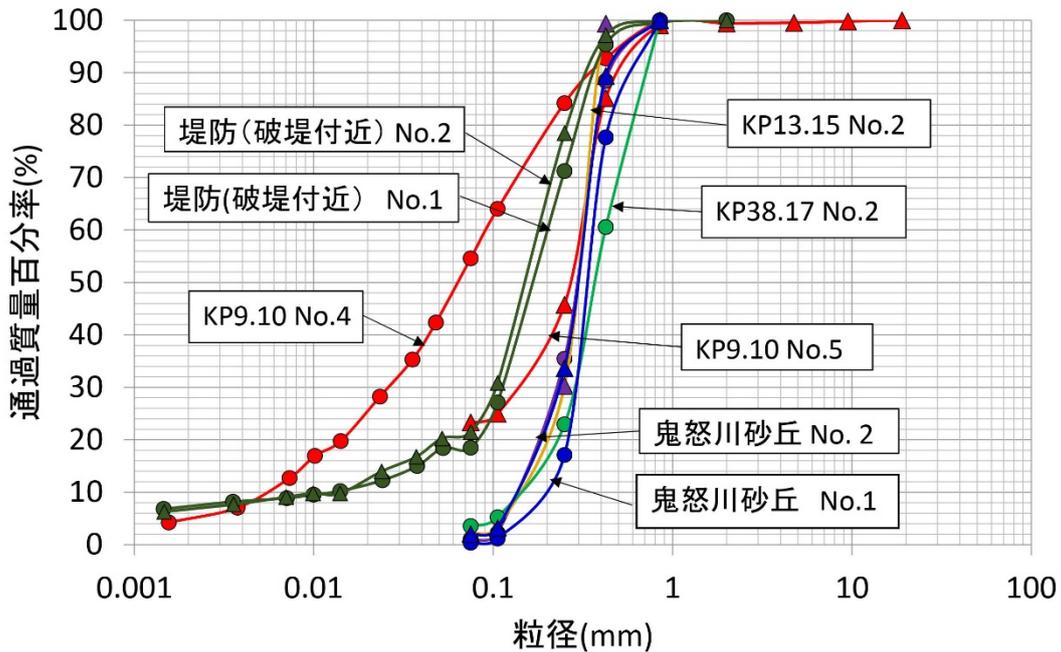
図-2.3.7 噴砂や噴泥および周辺の土質の粒度特性

このうち、ii) については、今のところは鬼怒川河床底質のデータが無いので断定することは出来ないが、図-2.3.7 に示した粒径加積曲線を見る限りは、堤防材料は、細粒分混じりの砂質土のようであることから、必ずしも堤体材料として不適切であったとはいえないようである。一方、藤田ら(2011)は、河川堤防の侵食メカニズムの解明のための独自の実験装置を開発して、粒度特性の異なる各種地盤材料の侵食特性に関する実験を行った結果と河川堤防に関する地盤データベースを組み合わせ、関東地方の主要河川堤防の侵食のしやすさを評価¹⁹⁾している。図-4.2.1 はその比較結果¹⁹⁾を示しており、鬼怒川と小貝川の河川堤防は侵食しやすい堤防であると評価されている。他の河川堤防との比較を行うこと

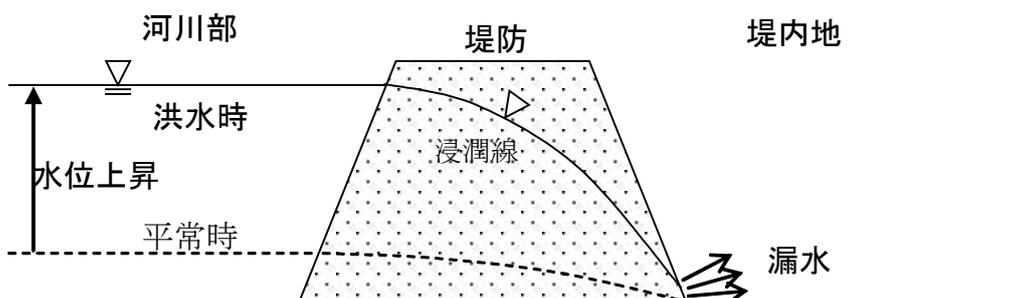
漏水は、図-2.3.8 に示すように平常時に堤体内部の浸潤線が河川の水位上昇に伴って上昇し堤体法面または堤内地の地表面に到達し水が流れ出す現象である。漏水は堤内地の浸水被害よりはむしろ堤体自体の安定性を損なうものであり、漏水が激しくなるとついには破堤にもつながることとなる。漏水が起きる要因としては、河川の水位とその継続時間、堤防の形状、堤体材料の透水性などである。

図-2.3.8 漏水のメカニズム

洪水時河川堤防で漏水が生じると漏水を止めるための水防作業が行われる。漏水に対する水防工法には大きく分けて2つある(図-2.3.8 参照)。1つは漏水が河川堤防法面で生じた場合でこれは月の輪工法が用いられる。もう1つは堤内地の地表面から漏水が生じる場合でこれには釜段工法が用いられる。今回のケースでもこの2つのいずれかが用いられている。いずれのケースも漏水部分を土のうで囲み水位を与え河川水位と漏水地点の水頭差(水圧の差)を無くすことによって漏水を防ぐものである。洪水後水位が平常時に戻った後には、浸透面である河川部の法面を防水シートで覆い、また、堤体下部の浸透が漏水に関与している場合は鋼矢板を打ち込むといった対策が考えられる。過去漏水による破堤の事例は極めて少ないが、これは今回のような水防活動による効果が大きいと考えられる。

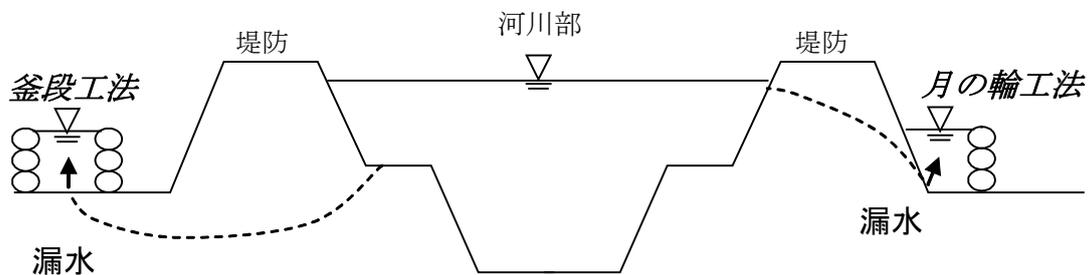
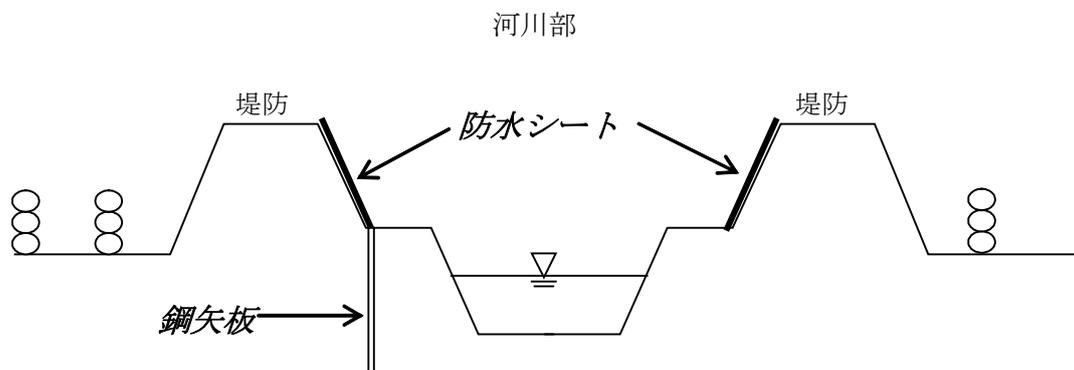
これまで示してきた漏水の対策は、月の輪工と釜段工の2つに分けられる。図-2.3.9 に示すように、前者は堤体内の浸潤線が堤防裏法に達したときに生じる漏水現象による対策であり、後者は地盤内を浸透してきた浸透水が地表面に向かって上向きの浸透流となり地表面からの漏水現象による対策である。いずれの浸透現象も表土の流失を引き起こし、ま

た、パイピング現象と呼ばれる土砂を巻き込んだ流失が進展する可能性があり、破堤の要因の1つとして挙げられる。

(a) 洪水時の漏水に対する水防工法の例

(b) 洪水後の漏水に対する仮復旧の例

図-2.3.9 漏水に対する水防工法と洪水後の対策

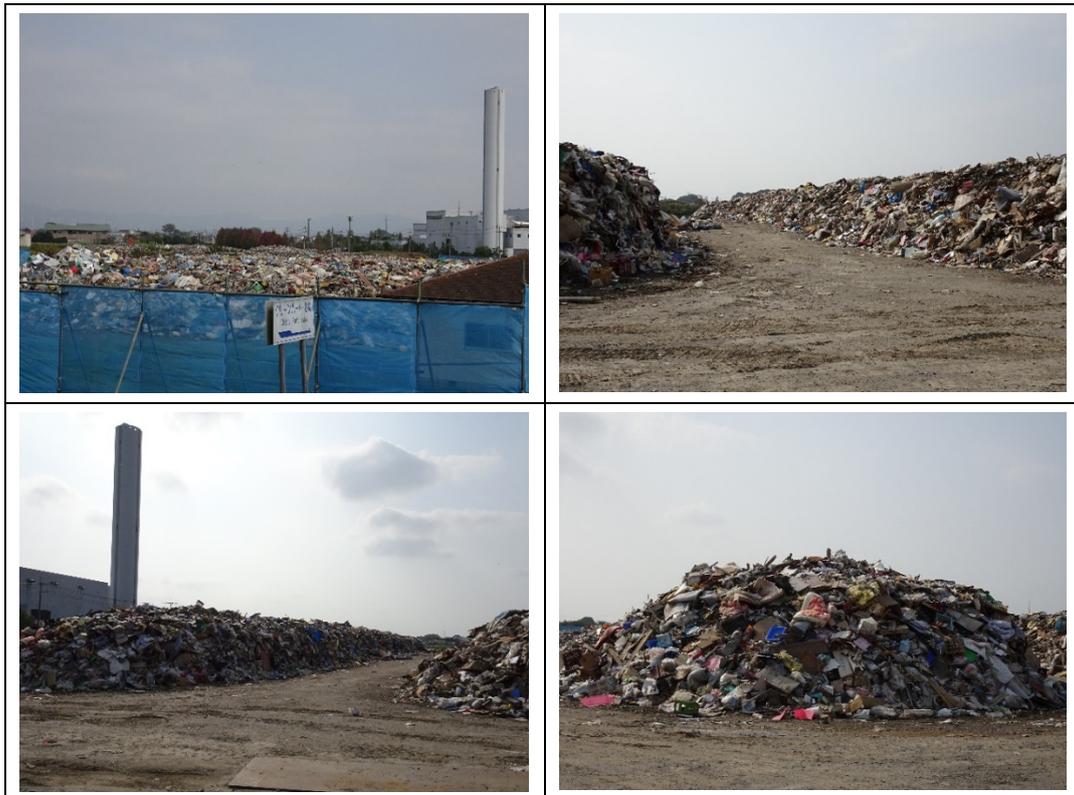
写真-3.1.1 に、クリーンポート・きぬ北側用地を示す。隣接する「クリーンポート・きぬ北側用地」と「きぬアクアステーション」を合わせると計 55,000m²と、常総市が設けた災害廃棄物の仮置場で最も大きい面積を有している。ここに仮置きされている廃棄物は、可燃系の混合ごみ（紙類、プラスチック類等）がほとんどで、泥の付着は少なく、畳、布団、タイヤ、家電製品等は分別されていた。これらの仮置き廃棄物は、隣接するクリーンポート・きぬ（1日当たり 200 トンを処理できる全連続式のごみ焼却施設と、1日当たり 45 トン処理できる粗大ごみ処理施設）によって、今後、随時処理されていくものと考えられる。

写真-3.1.1 クリーンポート・きぬ北側用地

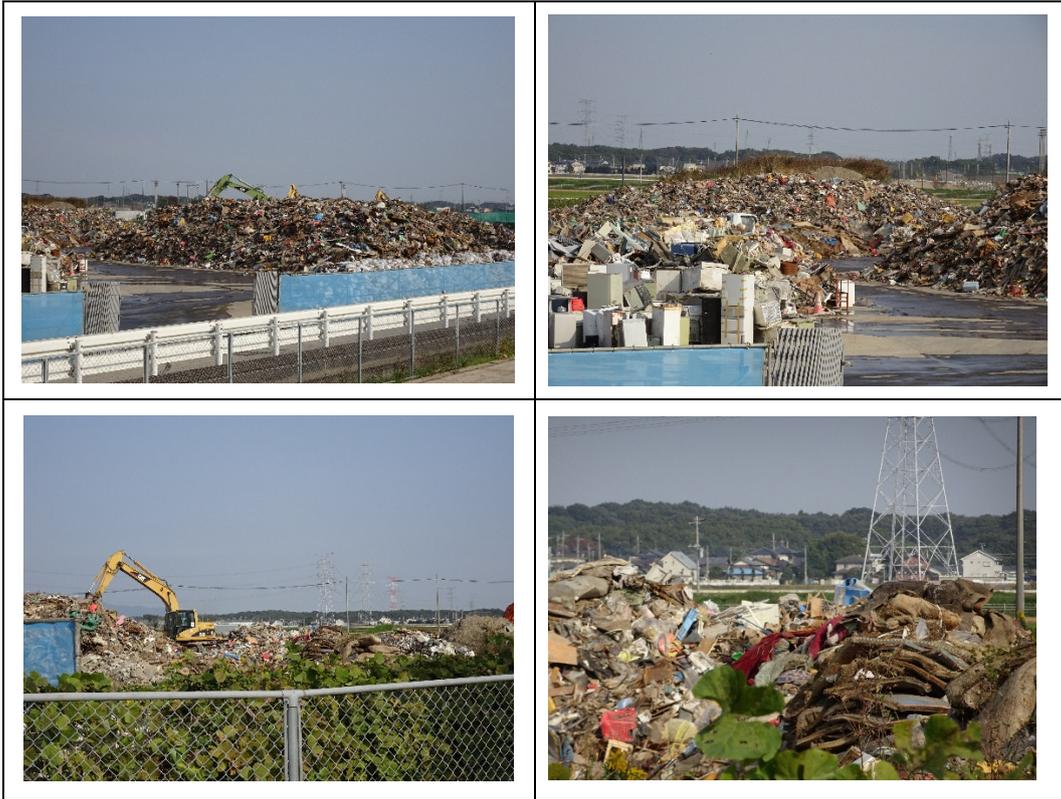
写真-3.1.2 に、石下交流センター東側駐車場の仮置き状況を示す。防塵ネットとフェンスで囲まれたアスファルト舗装上に、廃棄物が仮置きされ、重機により破砕・分別作業が実施されていた。ここは、鬼怒川の破堤箇所近く被災住家が多いためか、木くずなどの木質系廃棄物が多いように感じた。

写真-3.1.2 石下交流センター東側駐車場

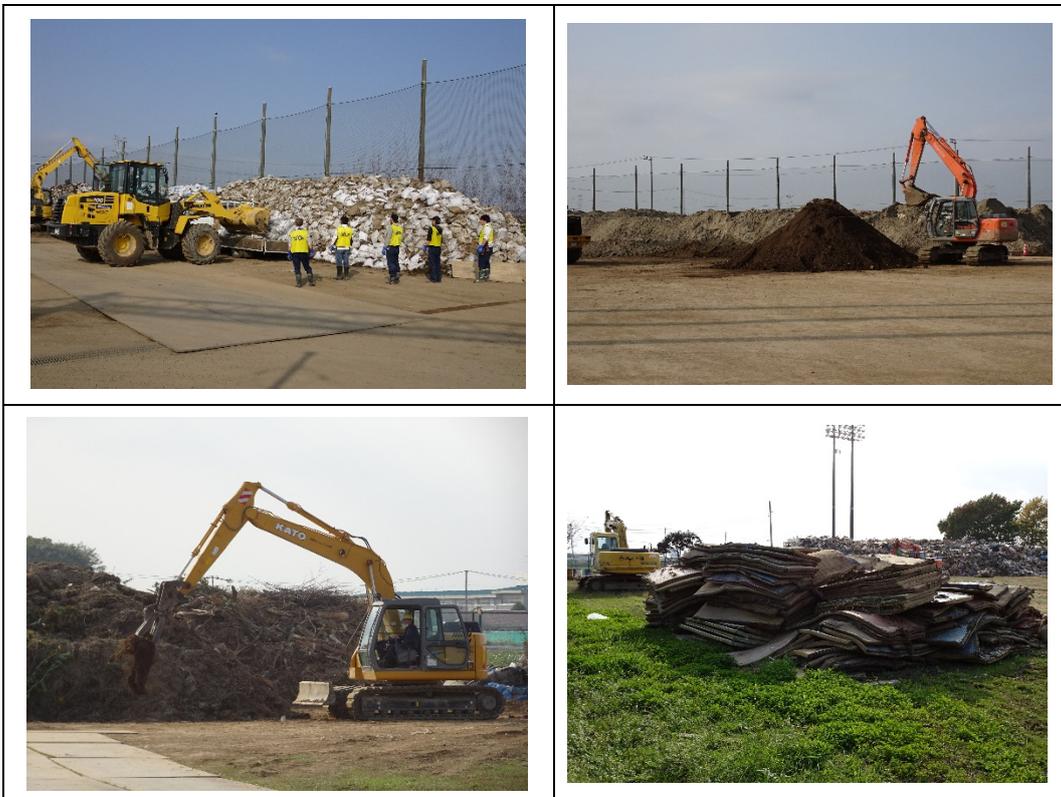
写真-3.1.3 に、豊田球場での廃棄物の搬入と仮置き状況を示す。ここは、可燃系の混合ごみはほとんどなく、流下堆積土砂や樹木枝等の処理が行われていた。土のう袋に詰められた土砂が、ボランティアと思われる方達によって搬入されていた。これらの土砂のうち、ごみの混入の少ないものは、建設資材として活用されるものと考えられる。

写真-3.1.3 豊田球場

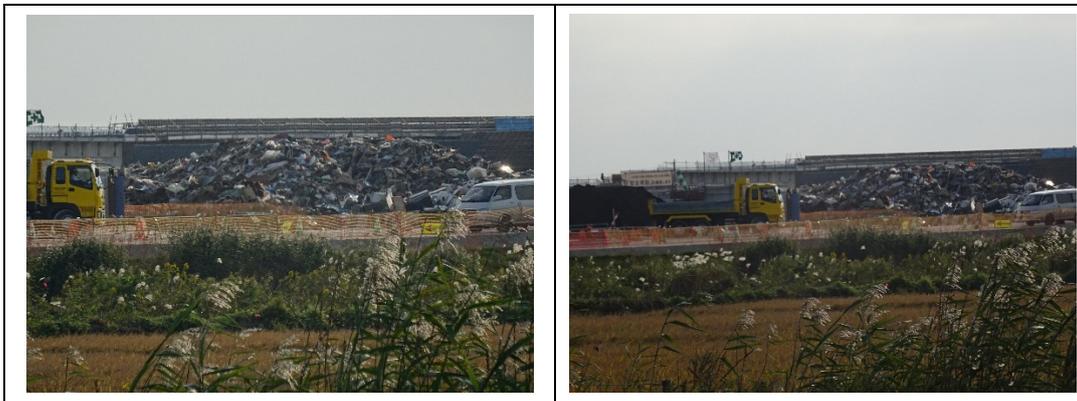
写真-3.1.4 に、圏央道常総 IC 建設用地に設けられた仮置き場の状況を示す。車中よりの遠景での目視による判断では、可燃系ごみが堆積していた。周辺に住家がなく、建設現場内での処理であるためか、他の仮置き場よりも若干高く堆積させて、仮置き量を増加させているように思えた。

写真-3.1.4 圏央道常総 IC 用地

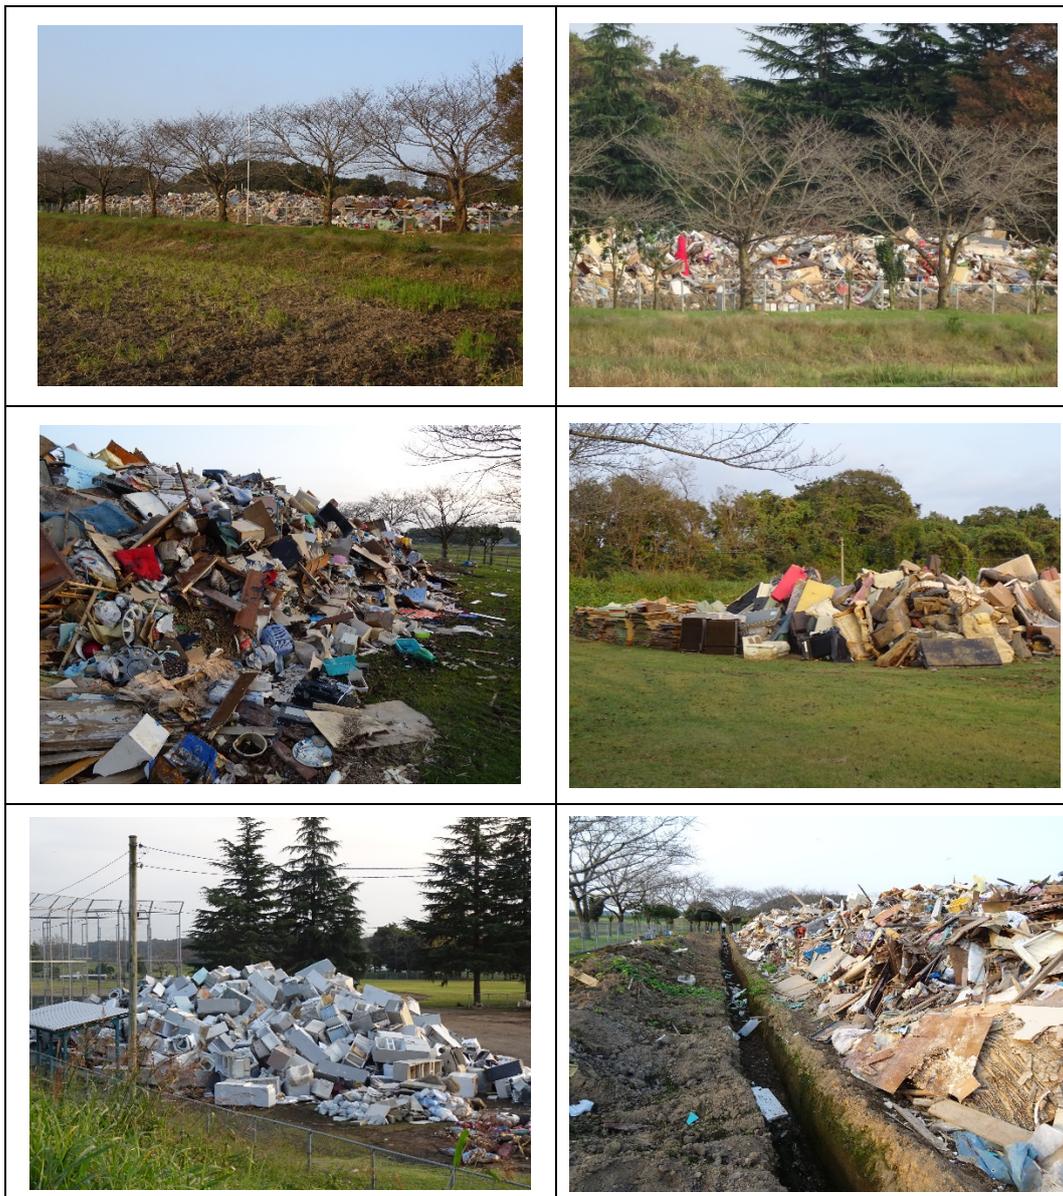
写真-3.1.6 に、坂東市内の宝堀球場に設けられた仮置場の状況を示す。段丘地形上に位置し、周辺の水田より、2m程度高くなった芝生の球場に廃棄物が仮置きされていた。混合廃棄物の高さは2～3m程度と比較的低く積まれていた。ここも既に搬入作業は終了しており、廃棄物は分別が進んでおり、畳・マット・布団類、家電類、タイヤ類等がブロックにまとめられていた。また、水田に近い地面には、深さ50cm程度の溝が設けられており、雨水の水田への流入・浸透を低減させているものと思われる。災害廃棄物の環境汚染リスク¹⁾を低減する観点から、極めて重要な措置であると考えられる。

写真-3.1.6 宝堀球場

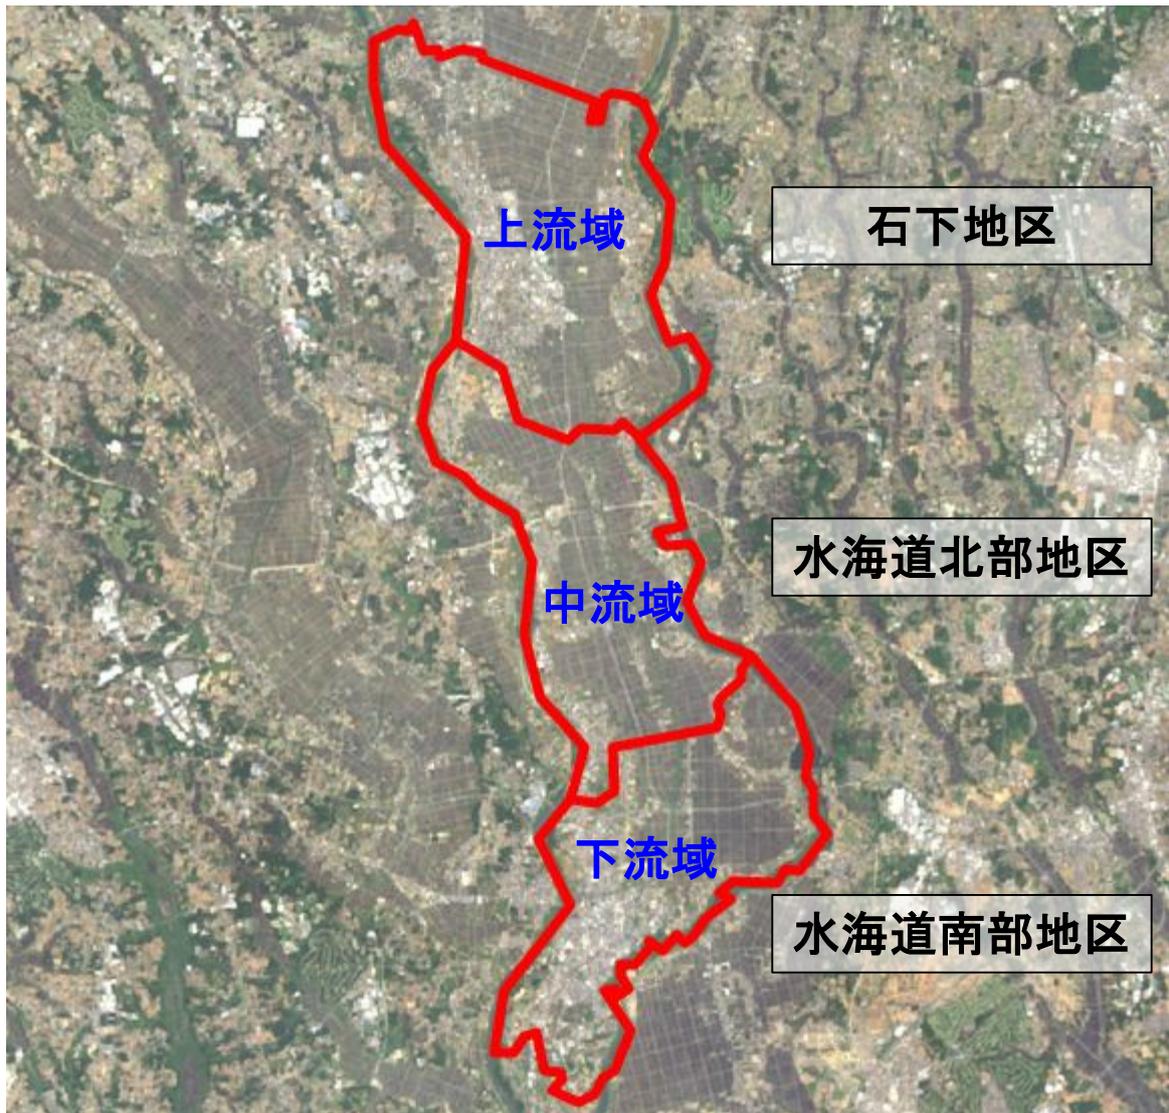
また、地下水（井戸水）の水質調査は、地下水流動等との関係と密接に関連するものと考えられ、今後の分析や評価を行う上から、浸水被害を受けた領域を、想定される地下水流動の上流から、石下地区（上流域）、水海道北部地区（中流域）および水海道南部地区（下流域）の3つに区分した(図-3.2.1)。地区ごとの今回の水質調査対象となる検体数は図-3.2.2に示す通りである。

図-3.2.1 水質調査を実施した対象地域の区分け（上・中・下流域の3区分）

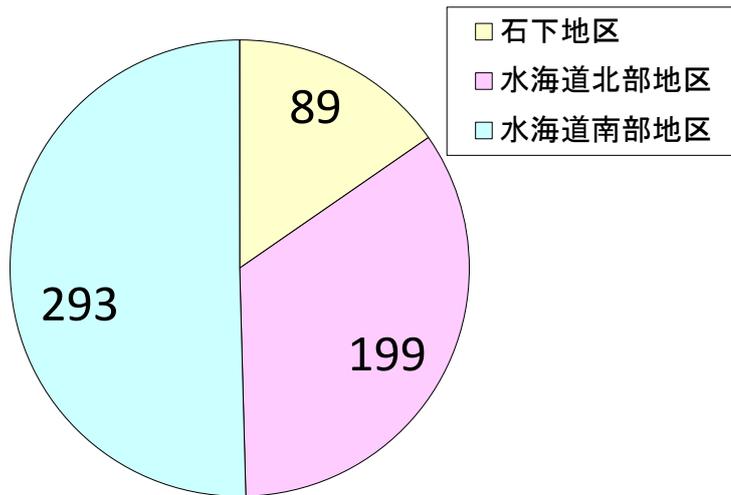
図-3.2.2 地区ごとの検体数（全検体数 = 581 件）

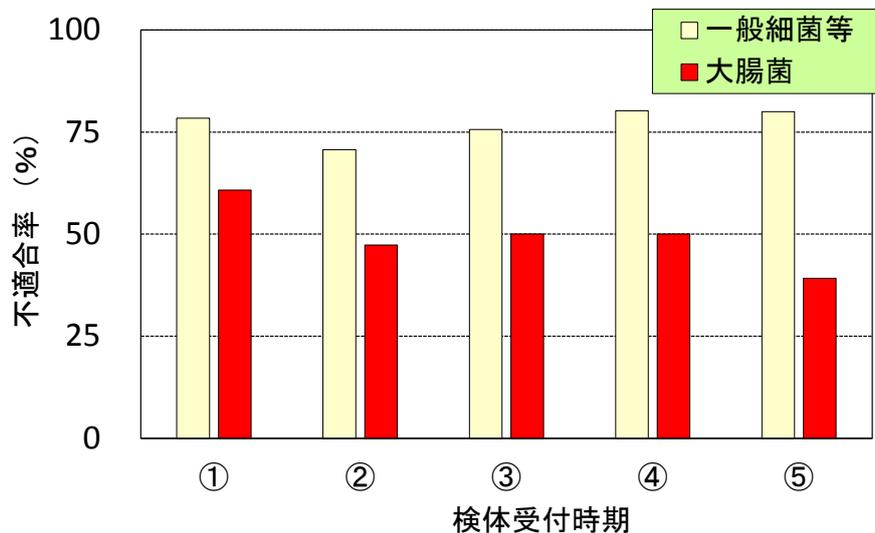
図-3.2.3 には、前述した①～⑤の浸水後の経過日数に伴う一般細菌等および大腸菌による不適合率を示す。これより、各期間とも大腸菌による不適合率が一般細菌等による不適合率より低いことが分かる。また、母数の違いやバラツキはあるものの大腸菌による不適合率は、①→⑤になるほど低下傾向を示している。一方、一般細菌等の不適合率は、①→⑤になっても低下傾向を示すこともなく、ほぼ変化無く推移している状況が確認できる。

図-3.2.3 浸水後の経過日数に伴う一般細菌等および大腸菌による不適合率

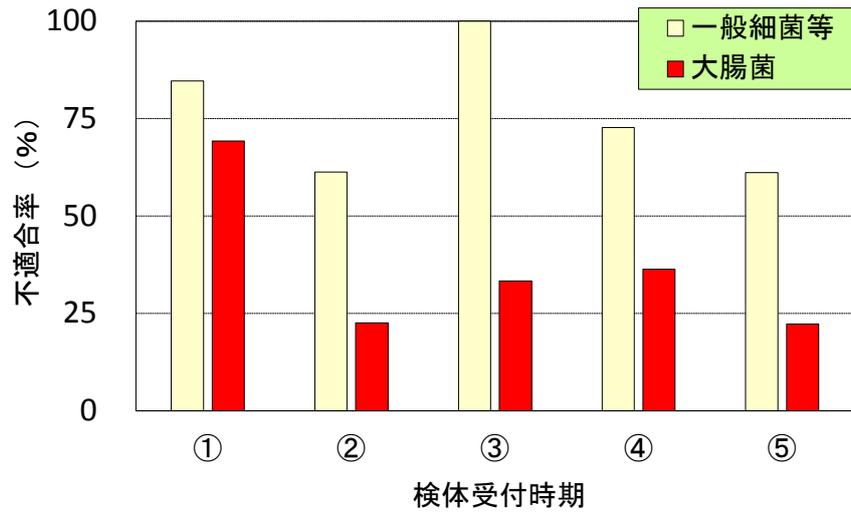
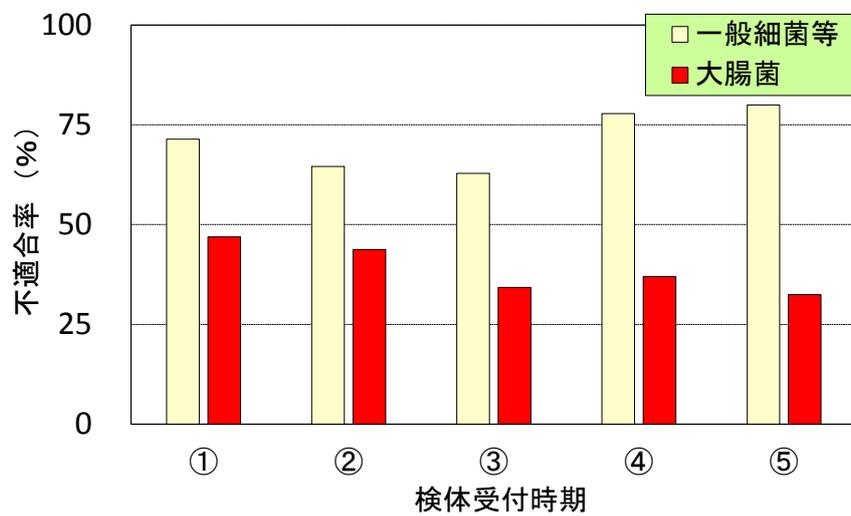
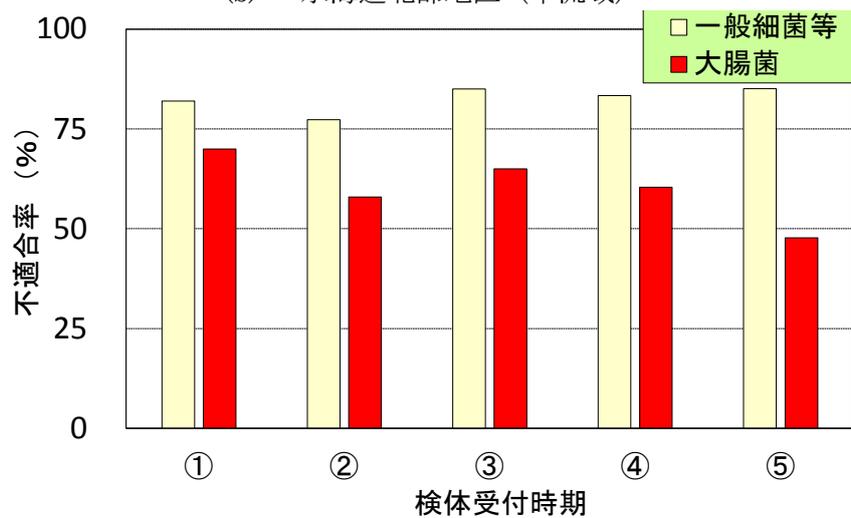
図-3.2.5(a)～(c)には、前述の結果を石下地区（上流域）、水海道北部地区（中流域）および水海道南部地区（下流域）の3つの地区ごとに整理し直したものである。

各地区の不適合率は、前記同様に各地区で母数の違いやバラツキはあるものの大腸菌による不適合率は、①→⑤になるほど低下傾向を示している。なお、図-3.2.5(a)石下地区の③の100%については、水質検査の検体数の母数（3件）が少ないために生じたものと考えられる。また、図-3.2.5(c)に示すように下流域では、大腸菌による不適合率の割合が他の地区に比較して、いくぶん高い傾向にあることが分かる。これは、上流域は浸水被害を受けていない領域からの地下水の供給が豊富であることから、上流域ほど不適合割合の低下が早い可能性がある。一方、一般細菌等による不適合率は、各地区（上流・中流および下流域）による差は多少あるものの、①→⑤へ日数が経過しても低下傾向は見受けられず、全般的にはほぼ類似した値で推移していること分かる。これより、大腸菌と一般細菌等による不適合率の経過日数に伴う変化傾向は大きく異なり、大腸菌による不適合率は時間と共に低下する傾向であるのに対し、一般細菌等については今回の調査期間内ではほぼ横ばいであった。今後、大腸菌と一般細菌等による不適合率の地区ごとの変化速度の違いが生じる要因等を解明するため、周辺の地質や地下水流動の影響なども考慮して分析・評価を実施していく必要がある。そのためにも、図-3.2.1に示した上流域、中流域および下流域について各地域の地下水（井戸水）の水質が、浸水前の水質からどの様に変化し、また時間と共にどの様な変遷を辿って行くか、今後の継続的な追跡調査が極めて重要と考える。

図-3.2.5 浸水後の経過日数に伴う一般細菌等および大腸菌による不適合率の変化

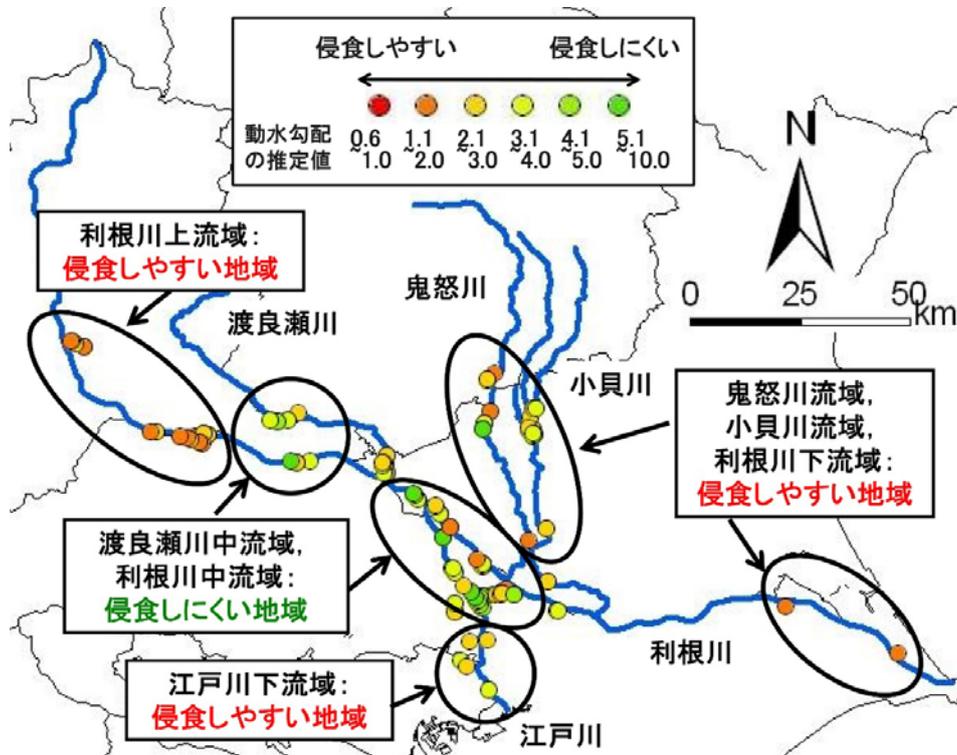
図-4.2.1 室内実験結果に基づく侵食しやすい河川堤防の評価結果（藤田他,2011）¹⁹⁾

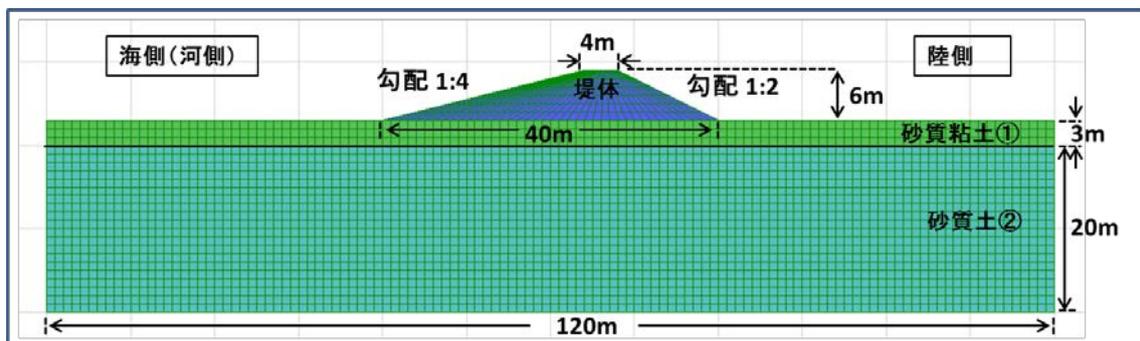
また、iii) については、鬼怒川堤防を想定したものではないが、水位の上昇に伴って堤防がどのような挙動を示すかについて数値解析をした結果²⁰⁾があるので、ここでは参考のためにそれ紹介しておく。

図-4.2.2 モデル堤防のプロフィール²⁰⁾

一方、不安定性に対する対策として、堤防材料をどのように改良すればよいか、については、全応力解析を行った。対象とした堤防は有効応力解析を行った図-4.2.2 と同じものであり、堤防を構成する土の物性値と基礎地盤の物性値は同じものを用いた。ただ、この解析は、堤防を安定にさせる堤防材料の物性のうち何が一番寄与するのかを解明することが主たる目的であったので、物性を変化させたパラメトリックスタディを行った²¹⁾。

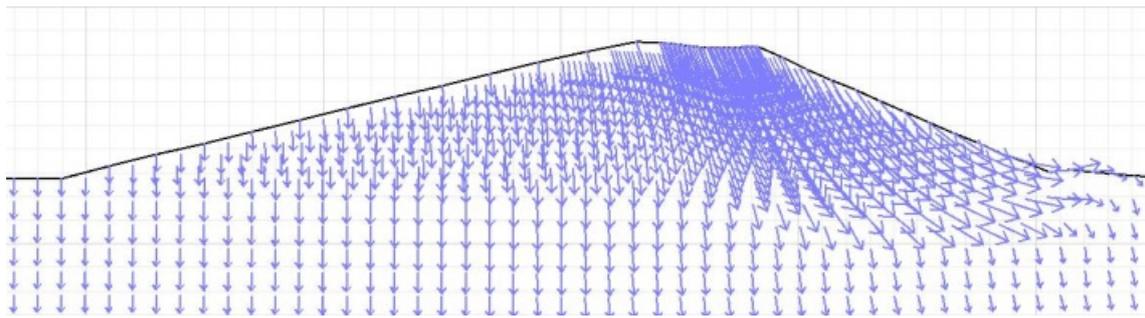
(a) 変位ベクトル図

- i) 水位を上昇させることによって、陸側の堤防の裏面に大きなせん断応力が発生してこの部分から破堤していくことが示唆された。また、
- ii) 自重の大きい堤防の場合では、海面上昇に伴い堤防は大きく不安定化することが分かった。

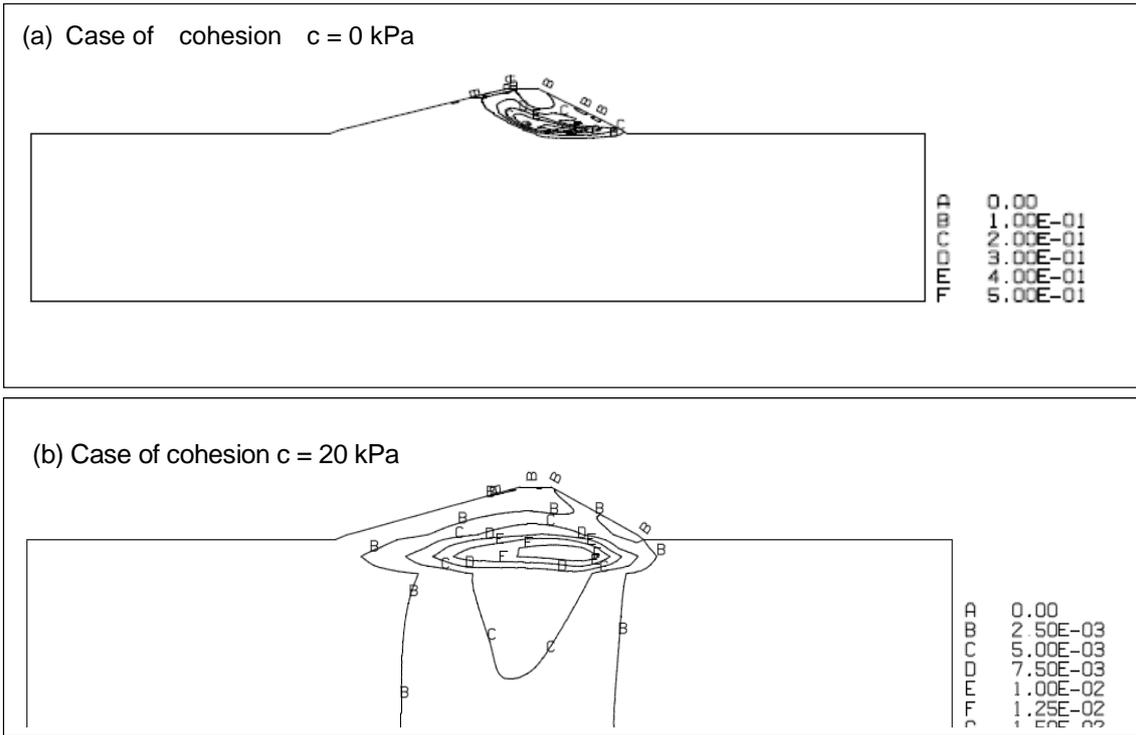
図-4.2.4 堤防の安定性に及ぼす粘着力の影響²¹⁾

図-4.2.4 は、粘着力を有しない砂質土の堤防にセメントなどを添加あるいは混合して、粘着力を付与した場合の堤防の安定性を検討した結果を示している。図から明らかなよう

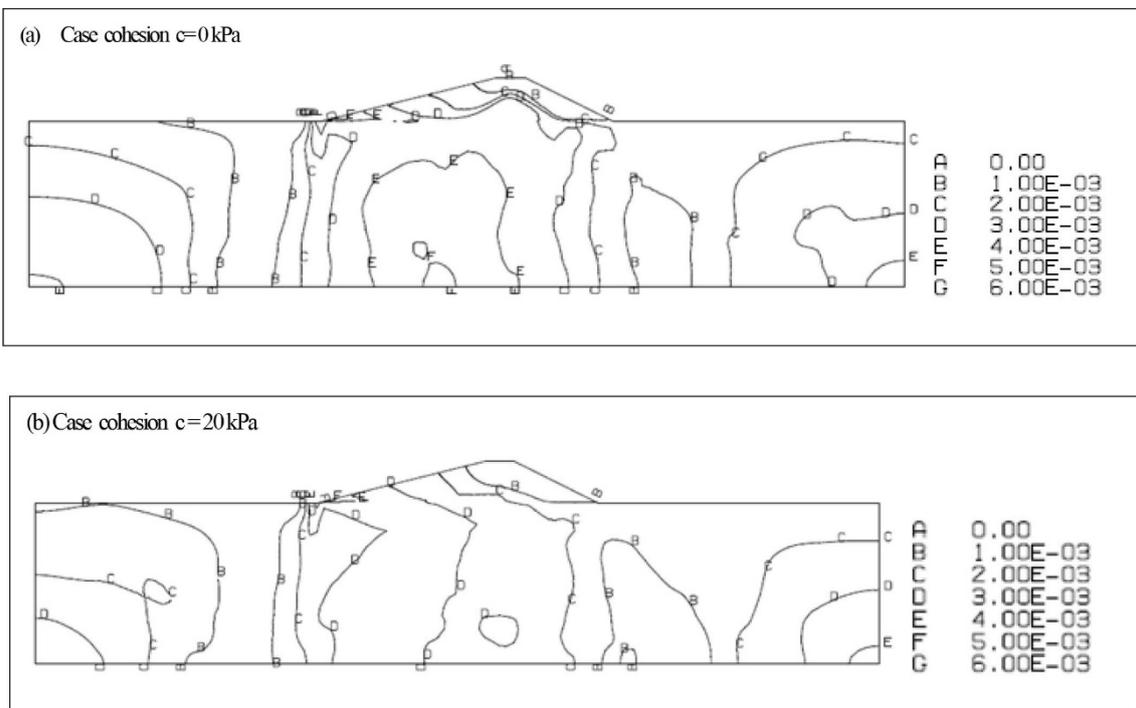
図-4.2.5 水位上昇を受けた堤防の安定性に対する粘着力の影響²¹⁾

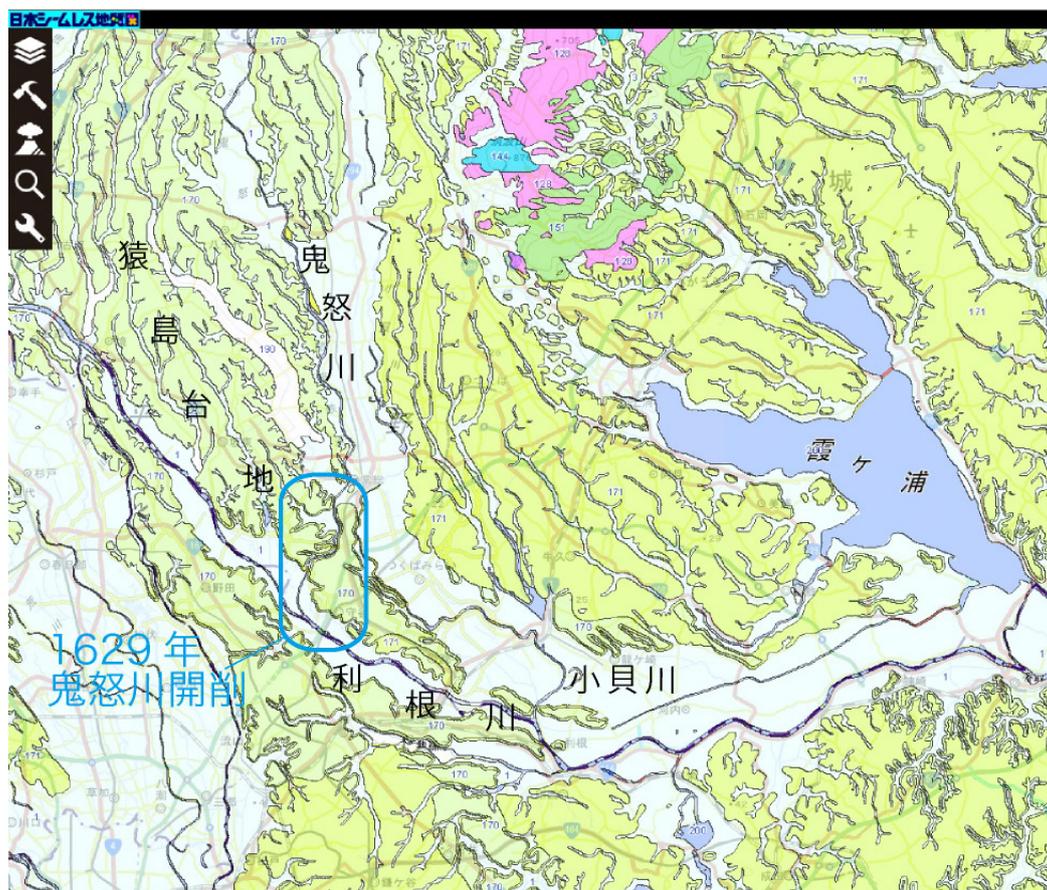
ここに示した図-4.2.6からも明らかなように、この1629年の猿島台地開削部は極めて狭い。今回の2015年関東・東北豪雨による鬼怒川における決壊・越水・漏水はこの開削部の上流で起こっている。この狭い開削部がダムのような働きをし、鬼怒川水系における記録的な降水による大容量の水量を流しきれず、せき止めたことが遠因となった可能性について今後詳細に検討すべきだろう。なお、江戸幕府によって行われた利根川の東遷事業による河川改修が、今回の水害の遠因になっている可能性については、すでにOgawa (2015)により指摘²³⁾されている。

図-4.2.6 1629年に実施された鬼怒川開削の位置（貝塚ほか(2000)に基づき，産業技術総合研究所 地質調査総合センターのシームレス地質図に加筆）
