茨城大学 平成27年 関東・東北豪雨調査団報告書

中間報告版

2015年11月13日

【概要】 平成 27 年 9 月 9 日～11 日の平成 27 年関東・東北豪雨による茨城県内における河川堤防の被害や自然地形による水害防衛機能の障害の実態を、地形、地質、地盤などの視点から現地調査と資料調査を実施した結果と今後の方向性についてまとめた。加えて、ライフライン復旧までの飲料水確保などの被災時課題克服や住民の意識や学校教育を踏まえた地域防災計画への展開について述べている。

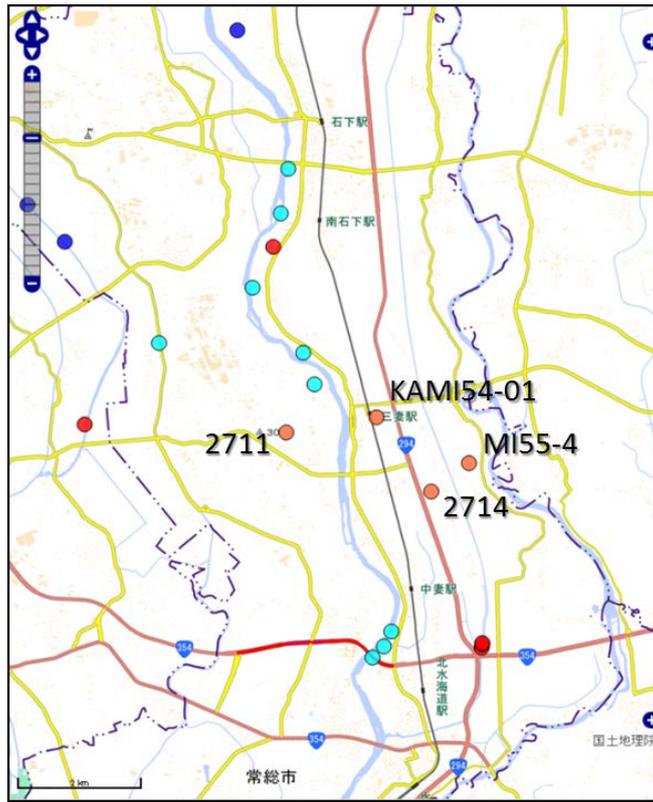
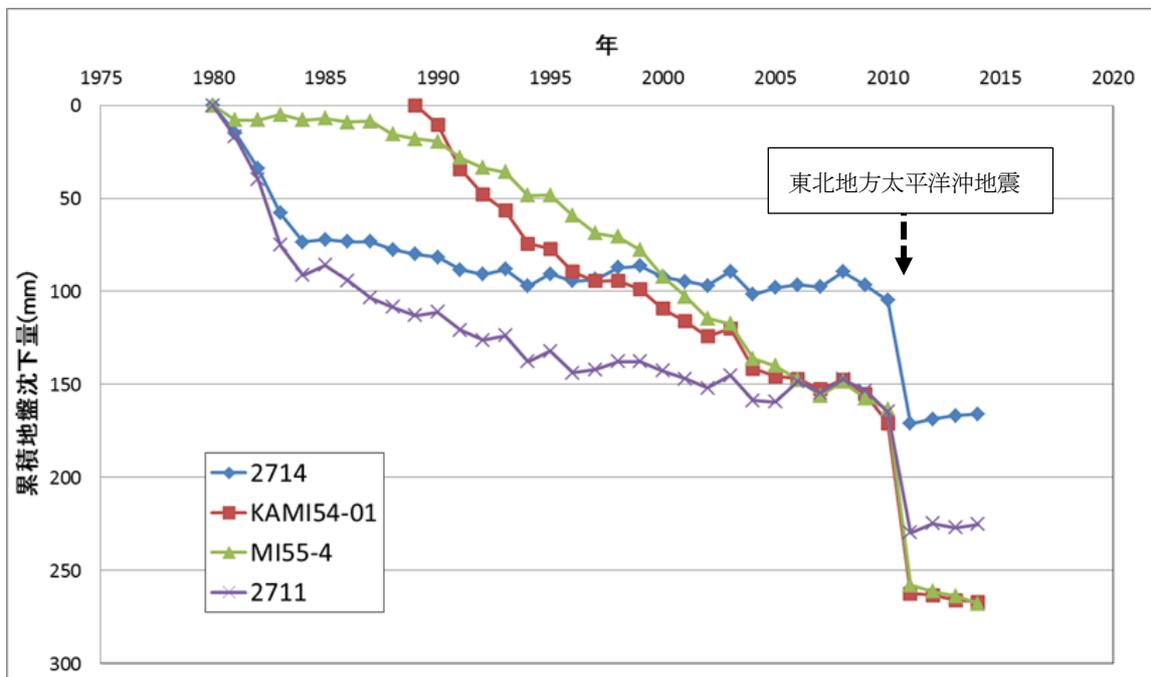
図-4.3.1 代表的な地点の地盤沈下とその経時変化

iii) 2011年に、急激で大きな沈下が生じているのは2011年3月11日に起きた東北地方太平洋沖地震による地盤沈降と地震による地盤沈下が付加されたためと考えられる。

第2章で紹介したように、当該地域における建物周りの沈下も20cm前後が観測されており、広域地盤沈下が浸水域拡大や浸水深増加、水防機能の低下など影響を及ぼしたことが懸念される。今後、この地形・地質・地盤的な脆弱性についても明らかにする必要がある。

(a)観測点位置図

(b) 地盤沈下観測結果

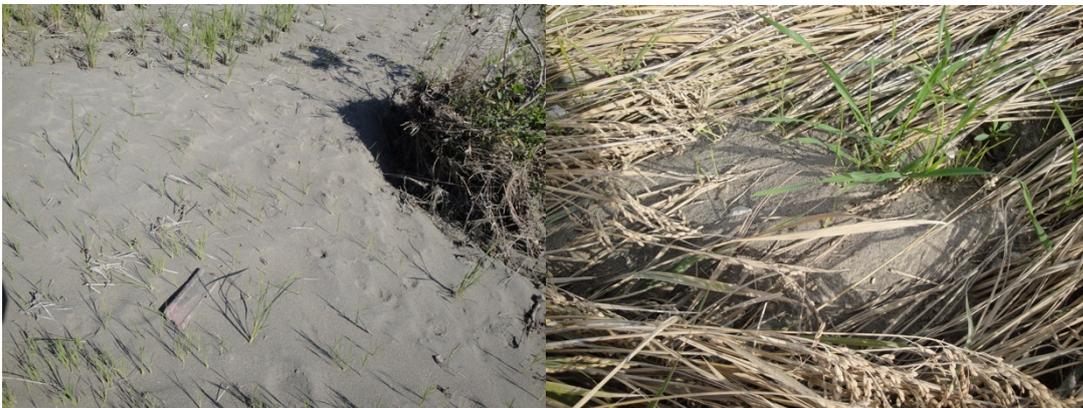
水田については陸田であり、共同での井戸水利用である。土地改良の償還金はない。水田を継続するのは困難である。農業機械がすべてダメになったため再起できない。水田には瓦礫ごみ、川砂、ヘドロが数10cm堆積している（下図）。農地の再生について行政から話があるが、まずは住環境の整備を優先してほしいのが現状である。

水田に入り込んだ砂およびヘドロを採取。また、もともとの田面を掘り出し、土壌を採取。土壌中に塩分が含まれていないことを確認した。

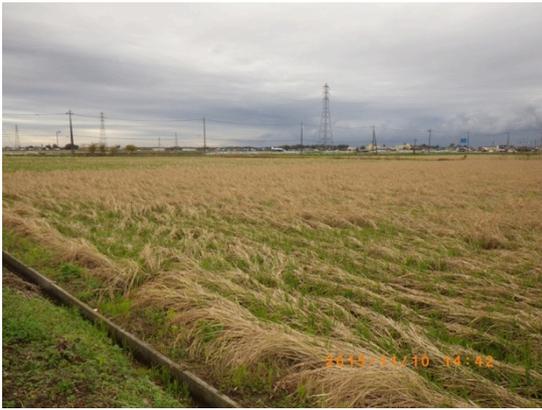
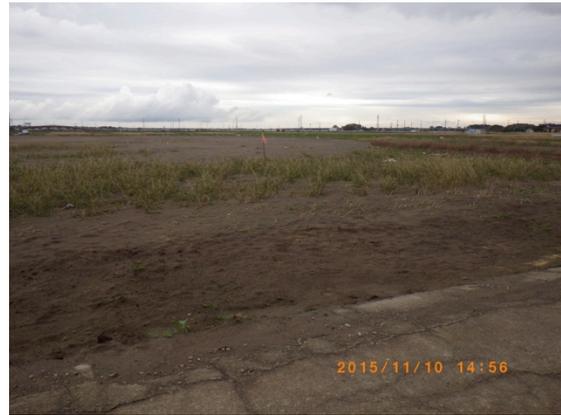
水害を受けた地域で、今回は堤防決壊箇所周辺および越水箇所周辺地域の農地、主に水田の状況を視察した。2ヶ月を経過した現在でも、収穫をせずに放置した状態の水田が多く認められた（上図左）。決壊箇所になくなってくると土砂等の堆積が顕著になってきて、水田全体が砂で覆われている箇所も認められた（上図右）。また、瓦礫も、未だに多くの箇所に残っていることが確認できた。

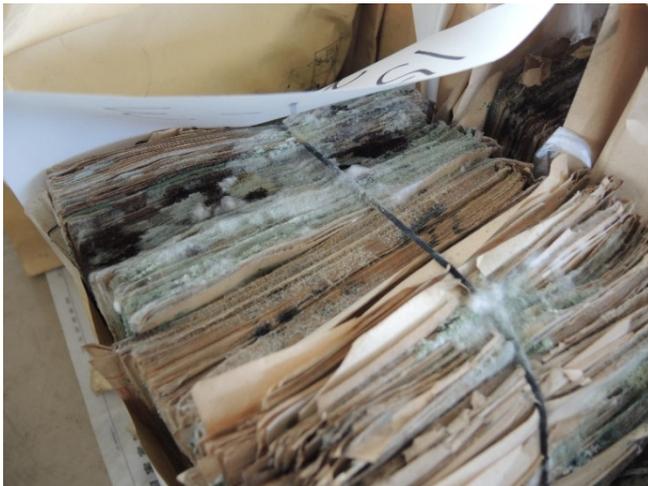
カビの生えた公文書
(2015年10月10日、添田撮影)

これまでに「永年文書庫」から安全な保管場所への移管は終え、現在乾燥・洗浄の作業を進めている。これまで全国からのボランティア、のべ270人ほどの参加を得た。しかし、被災資料の現状は厳しいと言わざるを得ない。とくに、水損したものについてはカビの繁殖が著しく、量も膨大なため、正式に国立文化財機構や国立公文書館への支援要請を行った。現在は、毎週3~5日程度の頻度でボランティアを募集し、水損文書のエタノール洗浄とパッキング作業、自然乾燥文書の開頁作業を進めているところである。

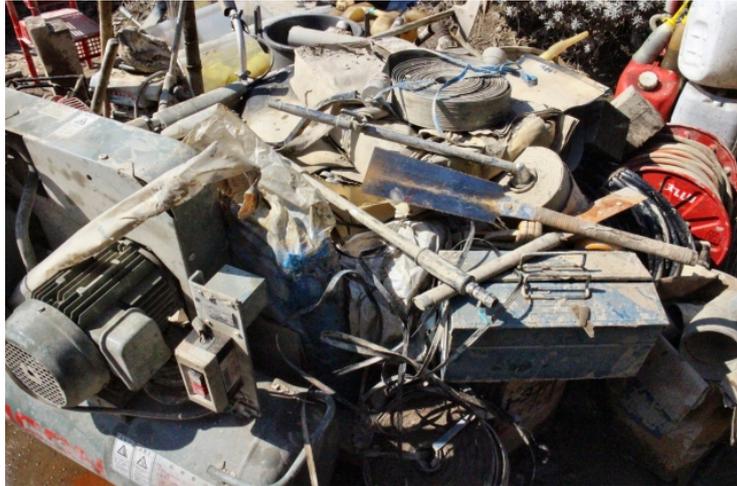
水没した農機具
